Einschätzung von Durchlass-Bauwerken und Gefährdung des Fischotters

Aufnahme Nummer: 1939-014

Aufnahme-Datum: 12.10.2010

Gewässername: Kösterbeck
Lage: Kösterbeck südDurchlass. Kessin
Straße: B 103
Bundesstraße
Todfunde: 1

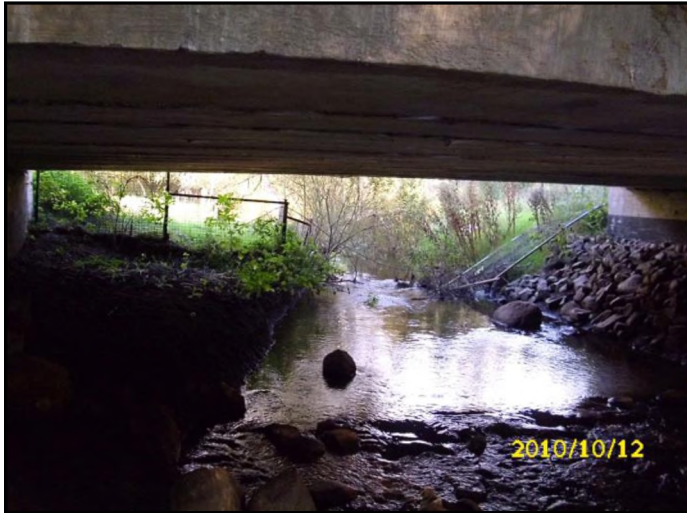
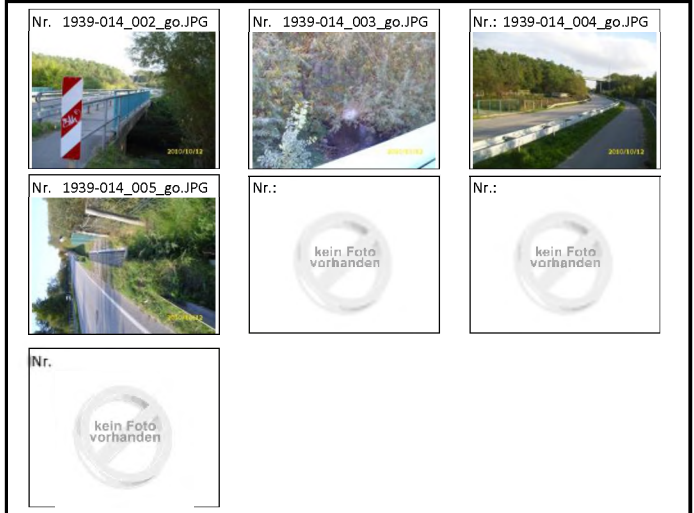
Nr.: 1939-014_001_go.JPG

sonstige Störfaktoren: Zaun um Privatgrundstück sperrt rechte Berme. Zaun und Krötenzaun gefährlich gestaltet.

Geschwindigkeitsbegrenzung	<input type="checkbox"/>	Bermen an Ufer anbinden	<input type="checkbox"/>
Trockenröhre einbringen	<input checked="" type="checkbox"/>	Wiesenzufahrten verlegen	<input type="checkbox"/>
		Komplexmaßnahmen notwendig	<input type="checkbox"/>
