Einschätzung von Durchlass-Bauwerken und Gefährdung des Fischotters

Aufnahme Nummer: 1939-015 Aufnahme-Datum: 12.10.2010

Gewässername: Kösterbeck
Lage: Kösterbeck südl. Kessin Bahn
Straße: k.A.
Gleisanlage
Todfunde: 0

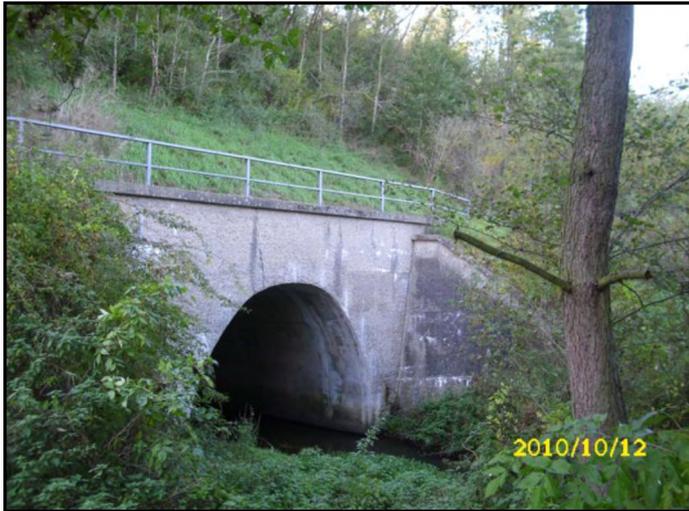
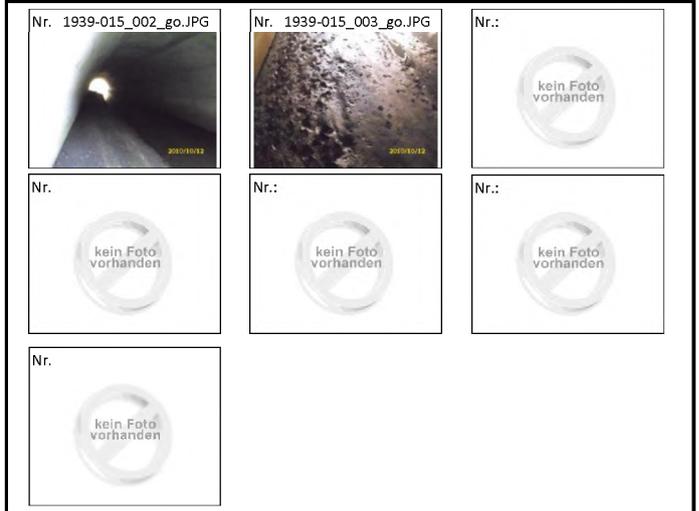
Nr.: 1939-015_001_go.JPG

Berme weitgehend vom Wasser abgetragen und sehr weich. Nicht hochwassersicher. Böschungswiderstand sehr hoch.
