Einschätzung von Durchlass-Bauwerken und Gefährdung des Fischotters

Aufnahme Nummer: 1939-016 Aufnahme-Datum: 12.10.2010

Gewässername: k.A.
Lage: nörDurchlass. Unterkösterbeck
Straße: k.A.
sonstige Straße
Todfunde: 0

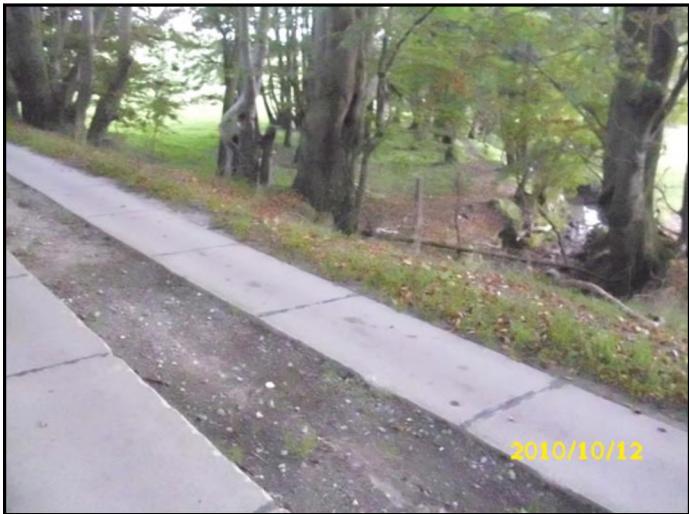
Nr.: 1939-016_001_go.JPG

sonstige Störfaktoren: Flutungsgefahr, Ungünstiges "Länge zu Durchmesser"-Verhältnis

| Durchlass-Tauglichkeit: | ungeeignet |

| Kastendurchlass/Maul eins. Berme | <input checked="" type="checkbox"/> | Markierstruktur Podest | <input type="checkbox"/> |
| Trockenröhre einbringen | <input checked="" type="checkbox"/> | Wiesenzufahrten verlegen | <input type="checkbox"/> |
