Einschätzung von Durchlass-Bauwerken und Gefährdung des Fischotters

Aufnahme Nummer: 1939-017 Aufnahme-Datum: 12.10.2010

Gewässername: Kösterbeck
Lage: südl. Kessin A20
Straße: A 19
Autobahn
Todfunde: 0

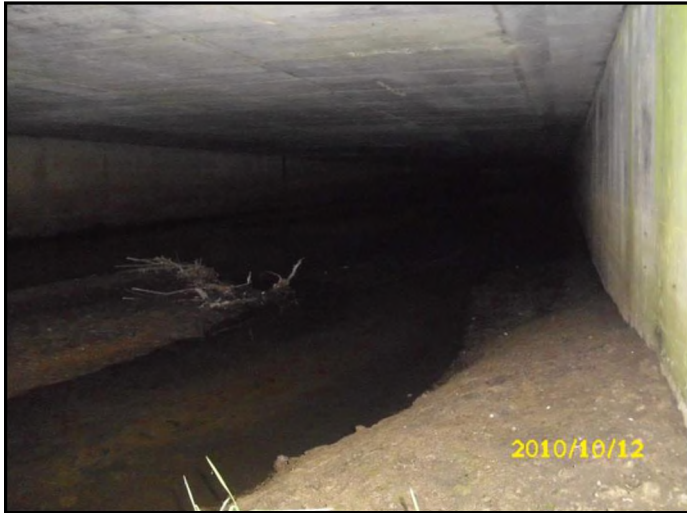
Nr.: 1939-017_001_go.JPG

Berme weitgehend vom Wasser abgetragen und sehr weich. Nicht hochwassersicher.
