Einschätzung von Durchlass-Bauwerken und Gefährdung des Fischotters

Aufnahme Nummer: 1939-018

Aufnahme-Datum: 14.10.2010

Gewässername: k.A.
Lage: Ro.Dierkow/Alt Bartelsdorf Kleing
Straße: k.A.
Gleisanlage
Todfunde: 0

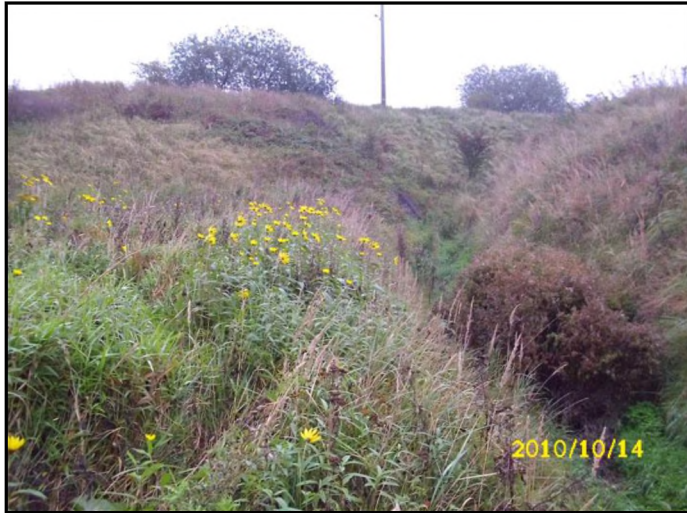
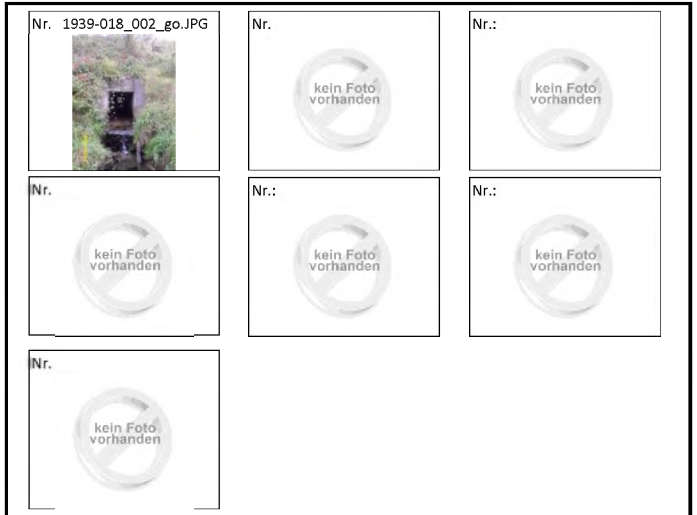
Nr.: 1939-018_001_go.JPG

Störfaktoren: Sohlschwelle , Flutungsgefahr

Ungünstiges 'Länge zu Durchmesser'-Verhältnis , Turbulenzen oder Turbulenzengefahr nach Regen usw.

sonstige Störfaktoren: Straßengraben offen mit Gewässer verbunden (in 1 oder mehr Richtungen). Gefahr, dass Otter diese Rinnen hochwandern und dann am Ende auf die Straße laufen.

Bedeutung im Habitatverbund: mittel
Verkehrsdichte: gering
Brückenindex: 0,029
Durchlass-Tauglichkeit: ungeeignet
