Einschätzung von Durchlass-Bauwerken und Gefährdung des Fischotters

Aufnahme Nummer: 1939-020

Aufnahme-Datum: 14.10.2010

Gewässername: Carbäk
Lage: Ro.Dierkow/Alt Bartelsdorf Carbäk ort Straße
Straße: k.A.
sonstige Straße
Todfunde: 0

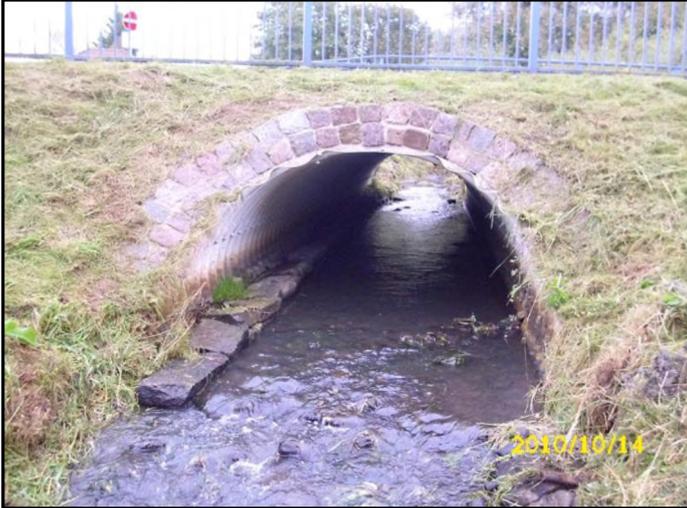
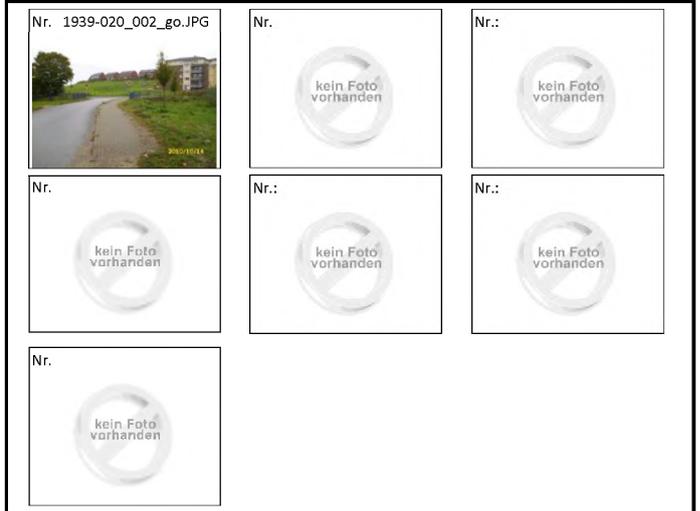
Nr.: 1939-020_001_go.JPG

Störfaktoren: Flutungsgefahr , Böschung ungünstig für wandernde Tiere (zum Gewässer steiler und tiefer als Böschung zur Straße).

Ungünstiges 'Länge zu Durchmesser'-Verhältnis , Turbulenzen oder Turbulenzengefahr nach Regen usw.

sonstige Störfaktoren: Uferlinie verengt oder wird vom Bauwerk unterbrochen

Bedeutung im Habitatverbund: sehr hoch
Verkehrsdichte: mittel
Brückenindex: 0,213
Durchlass-Tauglichkeit: bedingt geeignet
