Einschätzung von Durchlass-Bauwerken und Gefährdung des Fischotters

Aufnahme Nummer: 1939-023

Aufnahme-Datum: 13.10.2010

Gewässername: k.A.
Lage: kessin westl Kirche
Straße: B 103
Bundesstraße
Todfunde: 0

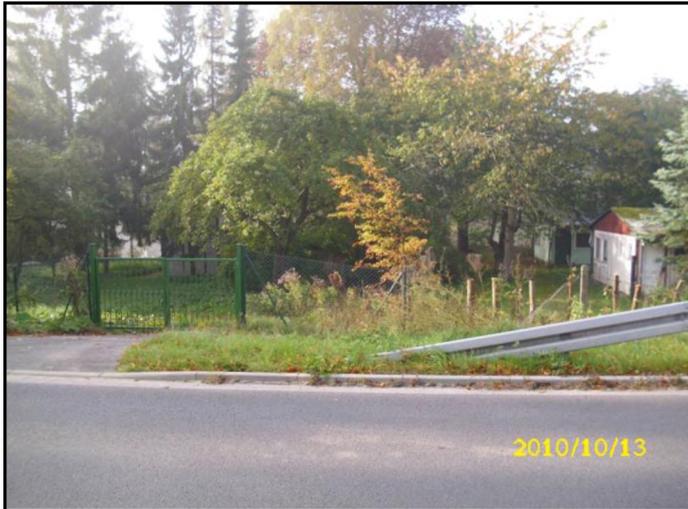
Nr.: 1939-023_001_go.JPG

Störfaktoren: Verrohrt , Böschung ungünstig für wandernde Tiere (zum Gewässer steiler und tiefer als Böschung zur Straße).

Knick im Gewässerverlauf. Gefahr, dass Otter den kürzesten Weg wählen

Bedeutung im Habitatverbund: sehr hoch
Verkehrsdichte: hoch
Brückenindex: 0
Durchlass-Tauglichkeit: ungeeignet

Priorität Festlegung: oberste Priorität

Trennung Wehr Durchlass	<input type="checkbox"/>	keine notwendig	<input checked="" type="checkbox"/>
Installation oberhalb Wehr	<input type="checkbox"/>	Markierstruktur Steinsch	<input type="checkbox"/>
Installation unterhalb Wehr	<input type="checkbox"/>	Markierstruktur Ufersubstrat	<input type="checkbox"/>
Entfernung Rechen	<input type="checkbox"/>	Markierstruktur Laufbohle fest	<input type="checkbox"/>
Entfernung sonstige Hindernisse	<input type="checkbox"/>	Markierstruktur Laufbohle schwimmend	<input type="checkbox"/>
Kastendurchlass/Maul eins. Berme	<input checked="" type="checkbox"/>	Markierstruktur Podest	<input type="checkbox"/>
Kastendurchlass/Maul beids. Berme	<input type="checkbox"/>	Verrohrung öffnen	<input type="checkbox"/>
Markierstruktur einseitig	<input type="checkbox"/>	Leit-/Schutzzäune notwendig	<input type="checkbox"/>
Markierstruktur beidseitig	<input type="checkbox"/>	Leitstrukturen/-senken einrichten	<input type="checkbox"/>

Geschwindigkeitsbegrenzung	<input type="checkbox"/>	Bermen an Ufer anbinden	<input type="checkbox"/>
Trockenröhre einbringen	<input type="checkbox"/>	Wiesenzufahrten verlegen	<input type="checkbox"/>
		Komplexmaßnahmen notwendig	<input checked="" type="checkbox"/>
