# Einschätzung von Durchlass-Bauwerken und Gefährdung des Fischotters

Aufnahme Nummer: 1940-002 Aufnahme-Datum: 23.06.2010

Gewässername: k.A.  
Lage: Neu Kokendorf  
Straße: k.A.  
sonstige Straße  
Todfunde: 0

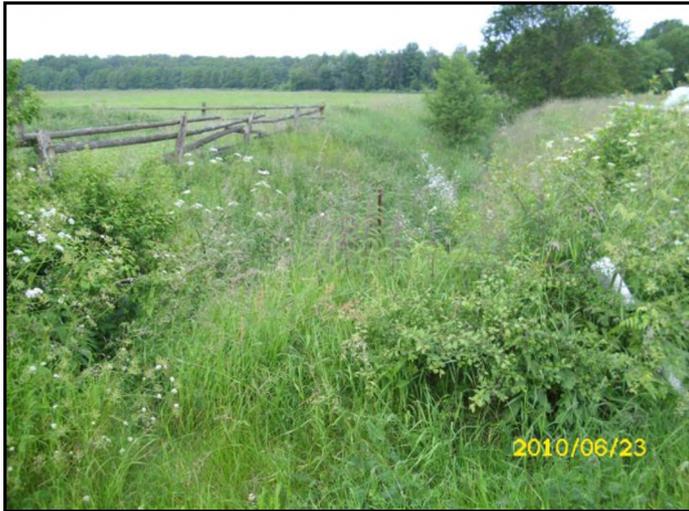
Nr.: 1940-002\_001\_go.JPG

Störfaktoren: Wehr/Stau , Böschung ungünstig für wandernde Tiere (zum Gewässer steiler und tiefer als Böschung zur Straße).

Ungünstiges 'Länge zu Durchmesser'-Verhältnis

Bedeutung im Habitatverbund: sehr hoch  
Verkehrsdichte: mittel  
Brückenindex: 0  
Durchlass-Tauglichkeit: ungeeignet

Wechsel läuft von rechtem Ufer oberhalb zum linken Ufer unterhalb der Querung. Trockendurchlass links oder rechts, so wie es mit den Anliegern am Besten passt.
