Einschätzung von Durchlass-Bauwerken und Gefährdung des Fischotters

Aufnahme Nummer: 1940-003

Aufnahme-Datum: 23.06.2010

Gewässername: k.A.
Lage: nördl. Lieblingshof
Straße: A 20
Autobahn
Todfunde: 0

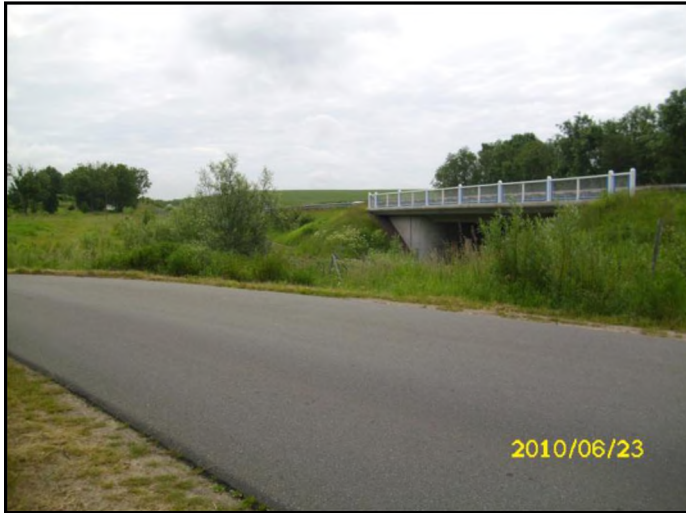
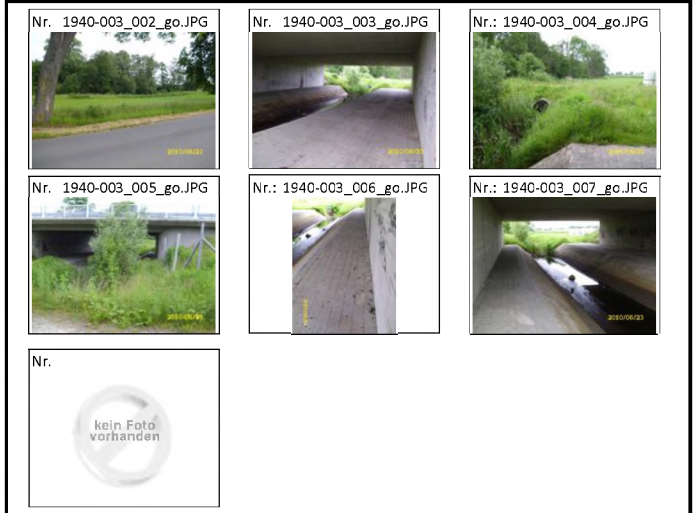
Nr.: 1940-003_001_go.JPG

Graffiti u. kaputte Flaschen zeigen, dass regelmäÙ. Menschen hier sind. Dies führt zu Störu. u. kann Tiere dazu verleiten, andere Querungswege zu suchen. Das Aufbringen einer Erdschicht verhindert auch, dass weite Glasscherben d. Bermen zur Gefahrenzone machen.
