Einschätzung von Durchlass-Bauwerken und Gefährdung des Fischotters

Aufnahme Nummer: 1940-005

Aufnahme-Datum: 23.06.2010

Gewässername: k.A.
Lage: westl. Klein Tessin
Straße: k.A.
Gleisanlage
Todfunde: 0

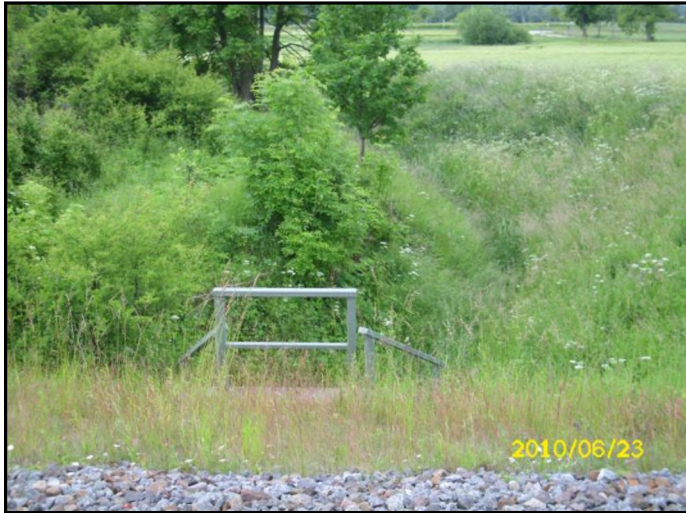
Nr.: 1940-005_001_go.JPG

Störfaktoren: Ungünstiges 'Länge zu Durchmesser'-Verhältnis

Bedeutung im Habitatverbund: sehr hoch
Verkehrsdichte: gering
Brückenindex: 0,089
Durchlass-Tauglichkeit: bedingt geeignet

Geschwindigkeitsbegrenzung	<input type="checkbox"/>	Bermen an Ufer anbinden	<input type="checkbox"/>
Trockenröhre einbringen	<input checked="" type="checkbox"/>	Wiesenzufahrten verlegen	<input type="checkbox"/>
		Komplexmaßnahmen notwendig	<input type="checkbox"/>
