Einschätzung von Durchlass-Bauwerken und Gefährdung des Fischotters

Aufnahme Nummer: 1940-006

Aufnahme-Datum: 23.06.2010

Gewässername: k.A.
Lage: südl. Tessin
Straße: K 22
Kreisstraße
Todfunde: 0

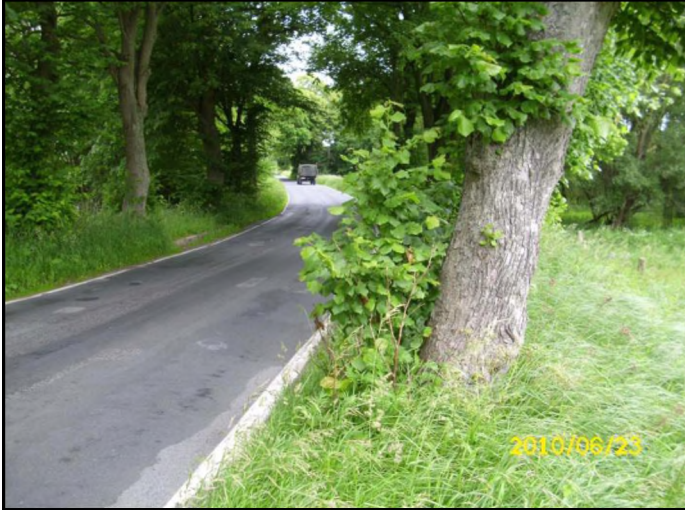
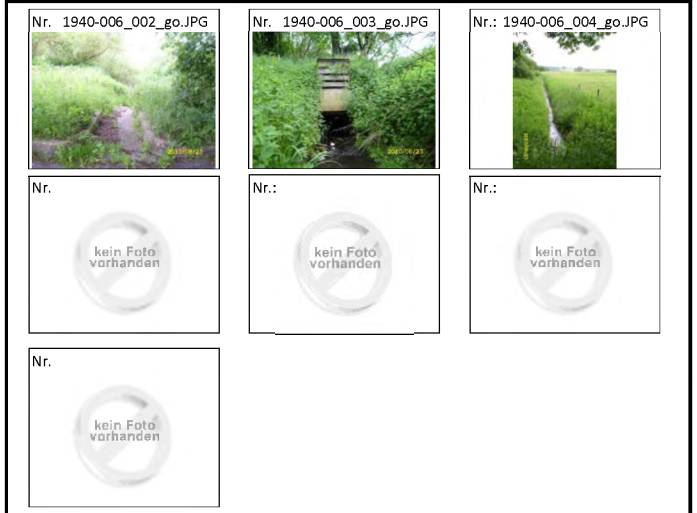
Nr.: 1940-006_001_go.JPG

Störfaktoren: Wehr/Stau , Flutungsgefahr

Ungünstiges 'Länge zu Durchmesser'-Verhältnis , Turbulenzen oder Turbulenzengefahr nach Regen usw.

Bedeutung im Habitatverbund: sehr hoch
Verkehrsdichte: mittel
Brückenindex: 0
Durchlass-Tauglichkeit: ungeeignet

Geschwindigkeitsbegrenzung	<input type="checkbox"/>	Bermen an Ufer anbinden	<input type="checkbox"/>
Trockenröhre einbringen	<input checked="" type="checkbox"/>	Wiesenzufahrten verlegen	<input type="checkbox"/>
		Komplexmaßnahmen notwendig	<input type="checkbox"/>
