Einschätzung von Durchlass-Bauwerken und Gefährdung des Fischotters

Aufnahme Nummer: 1940-007

Aufnahme-Datum: 23.06.2010

Gewässername: Recknitz
Lage: S Tessin
Straße: A 20
Autobahn
Todfunde: 0

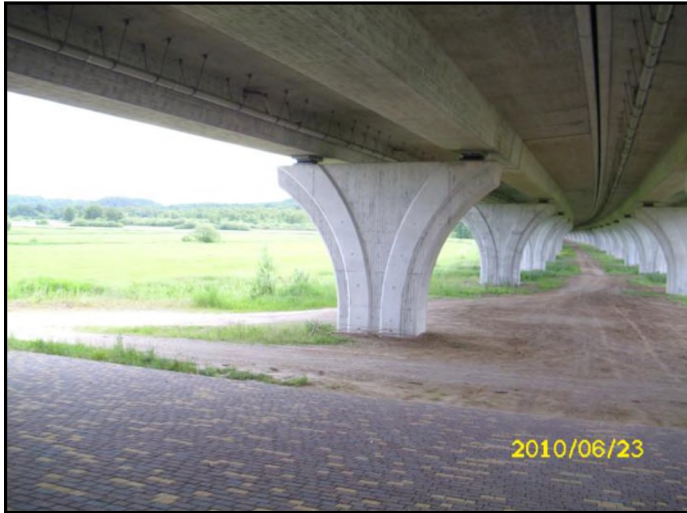
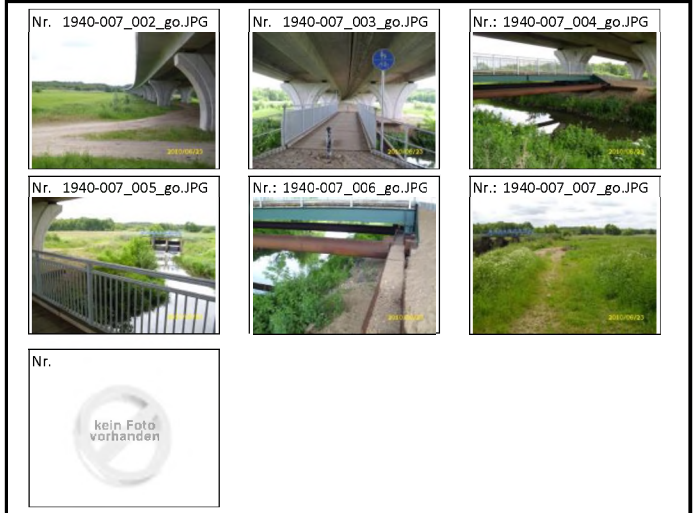
Nr.: 1940-007_001_go.JPG

Ungünstig ist, das weitere Vorhandensein der Baustraße, die zum Radweg ausgebaut wurde (über einer nur bedingt geeigneten Brücke), und das Wehr ca. 40m neben der Brücke. Tiere müssen das Wasser verlassen und werden ggf. verleitet, den Bau-/Radweg hoc hzugehen. Hier ist es dann wichtig, dass die Zäune, insbesondere in den Straßengräben, wirklich dicht sind.
