# Einschätzung von Durchlass-Bauwerken und Gefährdung des Fischotters

Aufnahme Nummer: 1940-008

Aufnahme-Datum: 23.06.2010

Gewässername: k.A.  
Lage: W Tessin  
Straße: A 20  
Autobahn  
Todfunde: 0

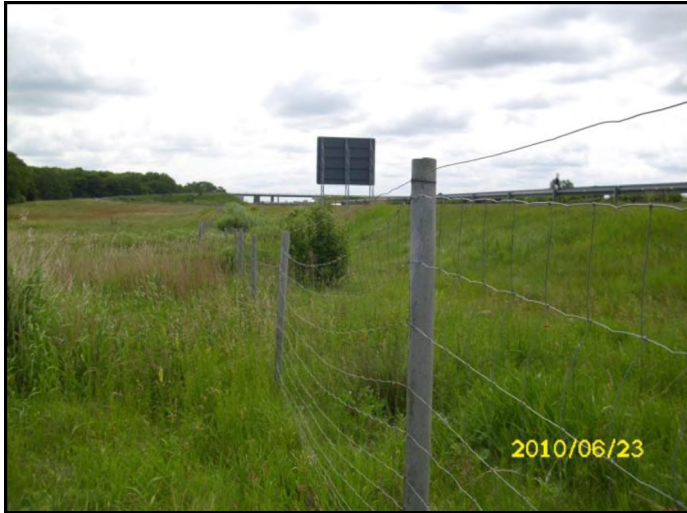
Nr.: 1940-008\_001\_go.JPG

sonstige Störfaktoren: Rohr nicht Durchgängig, Wasser fällt über Stufe (Stau?). Von dieser (Nord)seite der A20 lässt sich nicht prüfen was genau den Durchfluss hindert). Im Zaun direkt über dem Rohr ist ein Loch mit Wechsel. Hier lie

Gewässer durch Bau der A20 einfach zerschnitten. Das Rohr ist nicht durchgängig, das Wasser fällt über eine Stufe (Stau oder Schwelle?). Von dieser Seite der A20 (Nordseite) lässt sich nicht prüfen, was genau den Durchfluss hindert.
