Einschätzung von Durchlass-Bauwerken und Gefährdung des Fischotters

Aufnahme Nummer: 1940-009

Aufnahme-Datum: 23.06.2010

Gewässername: k.A.
Lage: Tessin Bärenberg
Straße: L 18
Landesstraße
Todfunde: 0

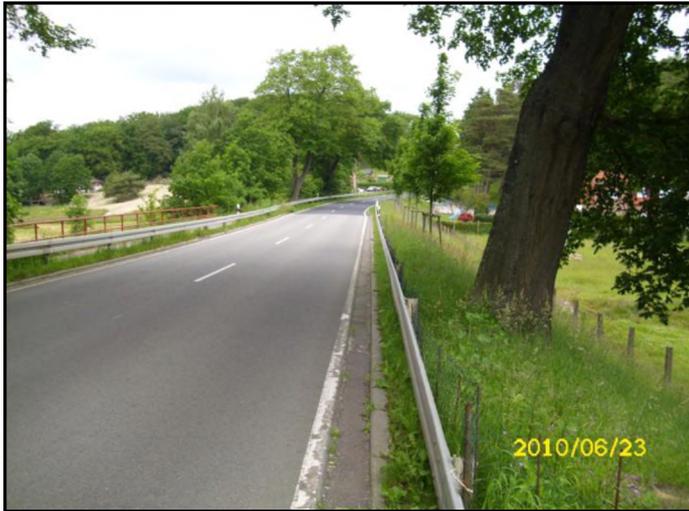
Nr.: 1940-009_001_go.JPG

Störfaktoren: Rechen/Schieber , Ungünstiges 'Länge zu Durchmesser'-Verhältnis , Turbulenzen oder Turbulenzengefahr nach Regen usw. , Zäune im Wasser wegen Entenzucht

Bedeutung im Habitatverbund: sehr hoch
Verkehrsdichte: mittel
Brückenindex: 0
Durchlass-Tauglichkeit: ungeeignet

Geschwindigkeitsbegrenzung	<input type="checkbox"/>	Bermen an Ufer anbinden	<input type="checkbox"/>
Trockenröhre einbringen	<input checked="" type="checkbox"/>	Wiesenzufahrten verlegen	<input type="checkbox"/>
		Komplexmaßnahmen notwendig	<input type="checkbox"/>
