Einschätzung von Durchlass-Bauwerken und Gefährdung des Fischotters

Aufnahme Nummer: 1940-010

Aufnahme-Datum: 23.06.2010

Gewässername: k.A.
Lage: Tessin Abfahrt Vogelzang
Straße: L 18
Landesstraße
Todfunde: 0

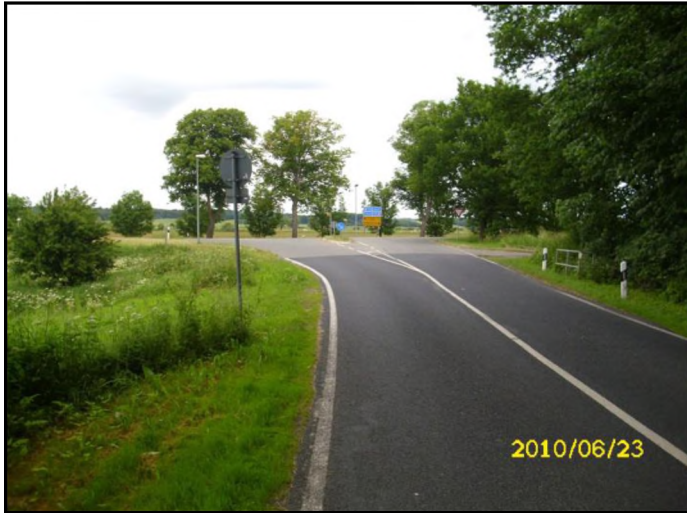
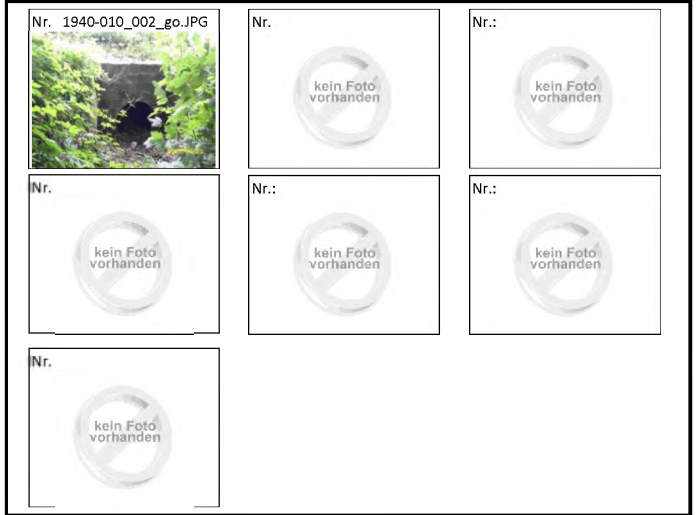
Nr.: 1940-010_001_go.JPG

Störfaktoren: Ungünstiges 'Länge zu Durchmesser'-Verhältnis , Knick im Gewässerverlauf. Gefahr, dass Otter den kürzesten Weg wählen

Während der Begehung trocken. Bei Regen zeitweilig auch ungeeignet. Dazu kommt, dass das Rohr sehr lang ist bei geringem Durchmesser.
