# Einschätzung von Durchlass-Bauwerken und Gefährdung des Fischotters

Aufnahme Nummer: 1940-012

Aufnahme-Datum: 23.06.2010

Gewässername: k.A.  
Lage: Vilz süd  
Straße: A 20  
Autobahn  
Todfunde: 0

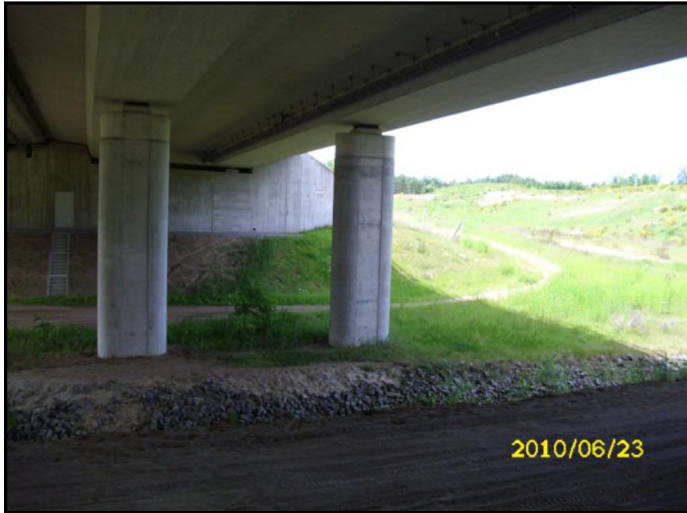
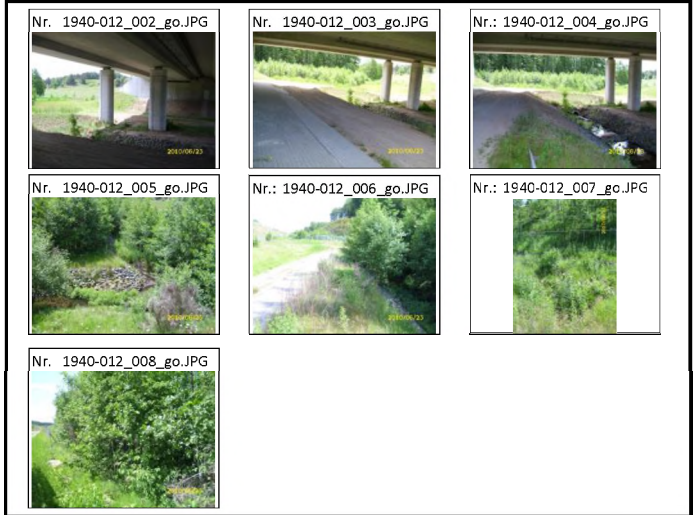
Nr.: 1940-012\_001\_go.JPG

Bauweg sehr ungünstig, weil er einen ungeeigneten Durchlass hat (Durchmesser 70cm, kann leicht fluten, hohe Fließgeschwindigkeit). Das Gewässer, das weiter östlich querte, wird auch zu dieser Brücke geführt. Am alten Durchlass ist kein Gewässer und kein Durchgang mehr. Achtung: Ein Durchlass (0,6m) führt hier am Ende des Grabens unter den Bauweg und so auch unter den Zaun hindurch!
