# Einschätzung von Durchlass-Bauwerken und Gefährdung des Fischotters

Aufnahme Nummer: 1940-013

Aufnahme-Datum: 23.06.2010

Gewässername: Recknitz  
Lage: Tessin Recknitz  
Straße: B 110  
Bundesstraße  
Todfunde: 1

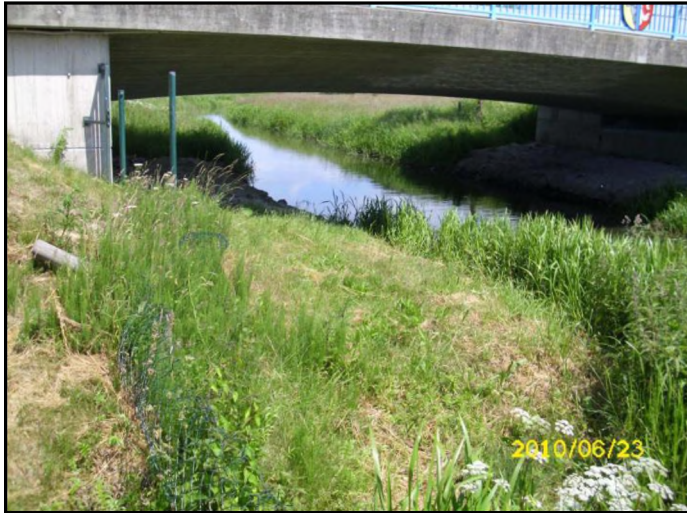
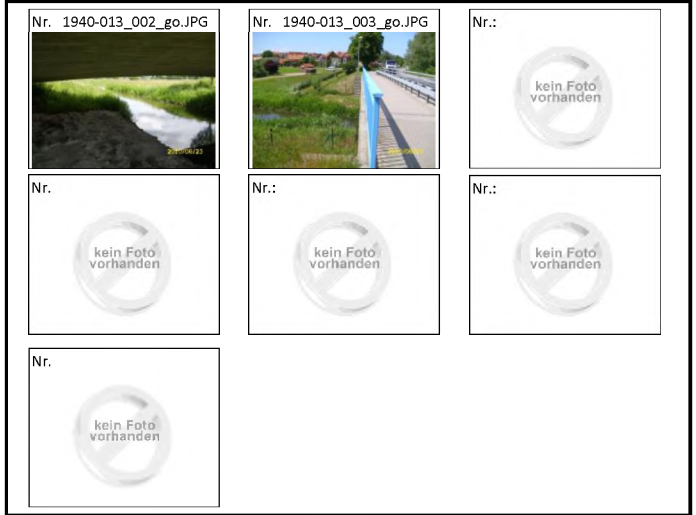
Nr.: 1940-013\_001\_go.JPG

Der Totfund ist wahrscheinlich von dieser Stelle. Gefährlich sind (trotz guter breiter Bermen) Hochwassertage, wenn die Bermen geflutet und die Strömung stark ist oder auch immer, wenn Otter über Land wechseln, z.B. über dem Feldweg parallel zur Reck nitz. Dort könnte ein Zaun helfen, aber es ist nicht dauerhaft und deshalb teuer. Besser wäre es, die Wiesenzufahrt zu verlegen und eine Leitsenke schräg zur Brücke zu führen. Dies dürfte im NSG durchsetzbar sein, es gibt auch ein anderer Weg dorthin
