# Einschätzung von Durchlass-Bauwerken und Gefährdung des Fischotters

Aufnahme Nummer: 1940-015

Aufnahme-Datum: 23.06.2010

Gewässername: k.A.  
Lage: Stormstorf  
Straße: K 23  
Kreisstraße  
Todfunde: 0

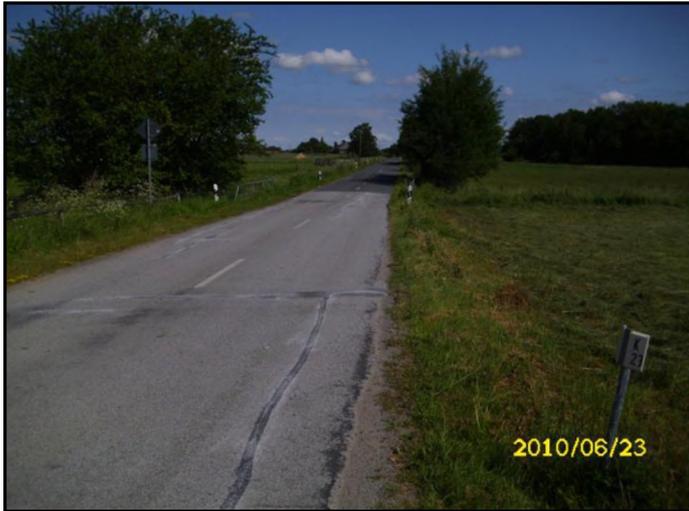
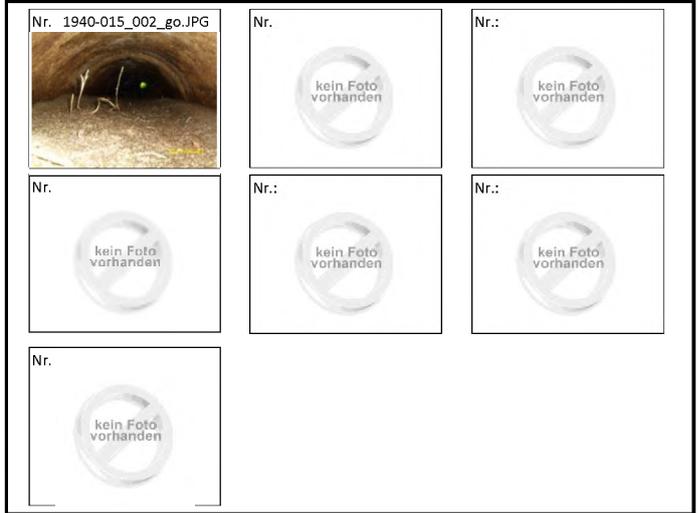
Nr.: 1940-015\_001\_go.JPG

Bedeutung im Habitatverbund: mittel  
Verkehrsdichte: mittel  
Brückenindex: 0,03  
Durchlass-Tauglichkeit: ungeeignet

Otter wechselt durch trocken fallendes Gewässer (Trittsiegel) und dann nicht durch das Rohr, sondern über die Straße. Bemerkenswert, weil auf der Nordseite des Gewässers (durch Privatperson?) ein ca. 8m langer Zaun gezogen wurde. Otter wechselt dann wieder in den Graben rein und dann an der Wiesenzufahrt wieder hoch.

Geschwindigkeitsbegrenzung	<input type="checkbox"/>	Bermen an Ufer anbinden	<input type="checkbox"/>
Trockenröhre einbringen	<input checked="" type="checkbox"/>	Wiesenzufahrten verlegen	<input type="checkbox"/>
		Komplexmaßnahmen notwendig	<input type="checkbox"/>
