# Einschätzung von Durchlass-Bauwerken und Gefährdung des Fischotters

Aufnahme Nummer: 1940-019 Aufnahme-Datum: 23.06.2010

Gewässername: k.A.  
Lage: Reppelin süd  
Straße: K 23  
Kreisstraße  
Todfunde: 0

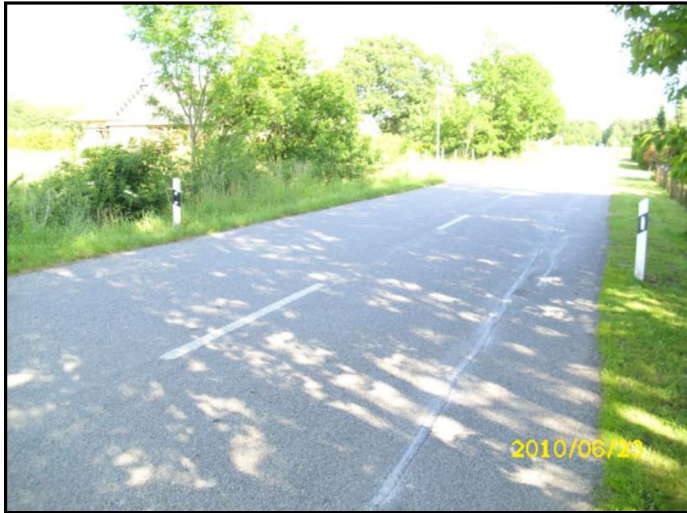
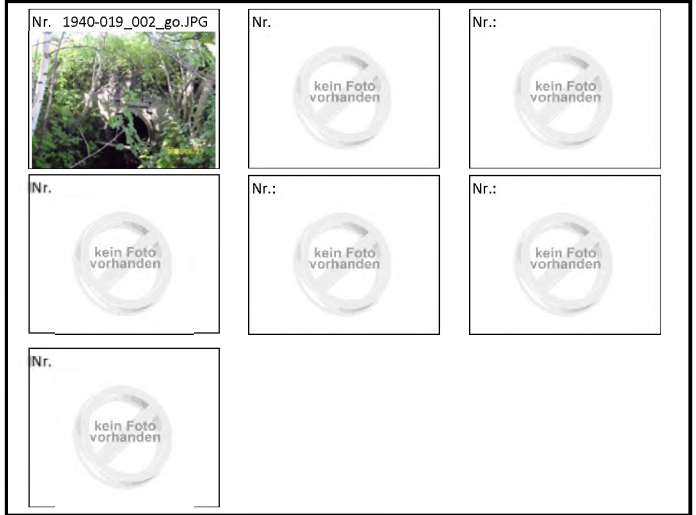
Nr.: 1940-019\_001\_go.JPG

Störfaktoren: Flutungsgefahr, Böschung ungünstig für wandernde Tiere (zum Gewässer steiler und tiefer als Böschung zur Straße).

Ungünstiges 'Länge zu Durchmesser'-Verhältnis

Bedeutung im Habitatverbund: mittel  
Verkehrsdichte: mittel  
Brückenindex: 0,037  
Durchlass-Tauglichkeit: ungeeignet

Geschwindigkeitsbegrenzung	<input type="checkbox"/>	Bermen an Ufer anbinden	<input type="checkbox"/>
Trockenröhre einbringen	<input checked="" type="checkbox"/>	Wiesenzufahrten verlegen	<input type="checkbox"/>
		Komplexmaßnahmen notwendig	<input type="checkbox"/>
