# Einschätzung von Durchlass-Bauwerken und Gefährdung des Fischotters

Aufnahme Nummer: 1940-021 Aufnahme-Datum: 23.06.2010

Gewässername: k.A.  
Lage: Wendfeld  
Straße: L 19  
Landesstraße  
Todfunde: 1

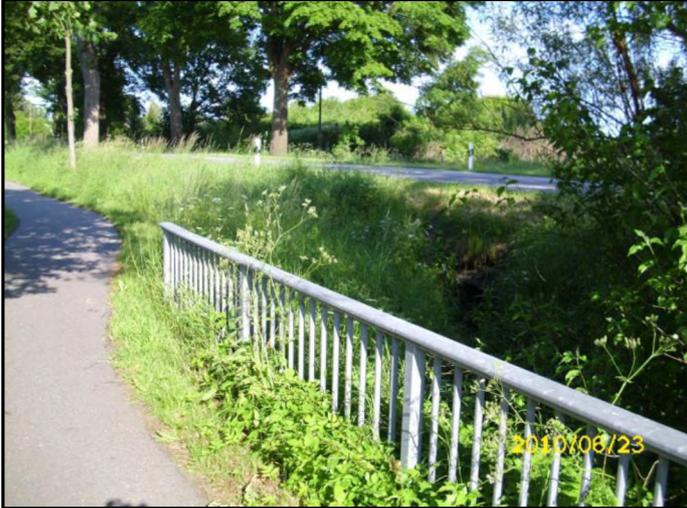
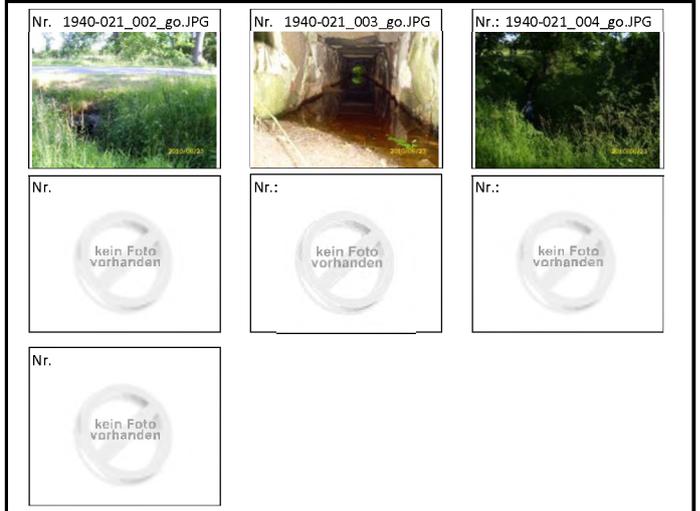
Nr.: 1940-021\_001\_go.JPG

Störfaktoren: Flutungsgefahr , Ungünstiges 'Länge zu Durchmesser'-Verhältnis

Knick im Gewässerverlauf. Gefahr, dass Otter den kürzesten Weg wählen , Parallelweg, der Otter aus dem Wasser und damit auf die Böschung und dichter an die Straße führt.

sonstige Störfaktoren: Straßengraben offen mit Gewässer verbunden (in 1 oder mehr Richtungen). Gefahr, dass Otter diese Rinnen hochwandern und dann am Ende auf die Straße laufen.

Brückentyp: Kastendurchlass Durchlaß Durchmesser: k.A.  
Rohrdurchlass

Lichte Breite [m]: 0,7  
Lichte Höhe [m]: 0,6 Brückenlänge [m]: 11

Bedeutung im Habitatverbund: mittel  
Verkehrsdichte: hoch  
Brückenindex: 0,038  
Durchlass-Tauglichkeit: ungeeignet

**Priorität Festlegung: sehr hoch**

Geschwindigkeitsbegrenzung	<input type="checkbox"/>	Bermen an Ufer anbinden	<input type="checkbox"/>
Trockenröhre einbringen	<input checked="" type="checkbox"/>	Wiesenzufahrten verlegen	<input type="checkbox"/>
		Komplexmaßnahmen notwendig	<input type="checkbox"/>

Etwa 230m nach West und 390m nach Ost befinden sich 2 weitere Durchlässe. Nur der in Richtung Ost hat Verbund zu anderen Otterbiotopen (Verbund "2", Brücke: Bauwerk mit einseitiger Berme oder Faunapassage). Der Durchlass im Westen hat kein Verbund ("0"). Dort reicht es aus, einen einfachen Durchlass zu erhalten (trocken, Durchmesser 1m).
