Einschätzung von Durchlass-Bauwerken und Gefährdung des Fischotters

Aufnahme Nummer: 1940-022

Aufnahme-Datum: 23.06.2010

Gewässername: k.A.
Lage: Sanitz
Straße: B 110
Bundesstraße
Todfunde: 0

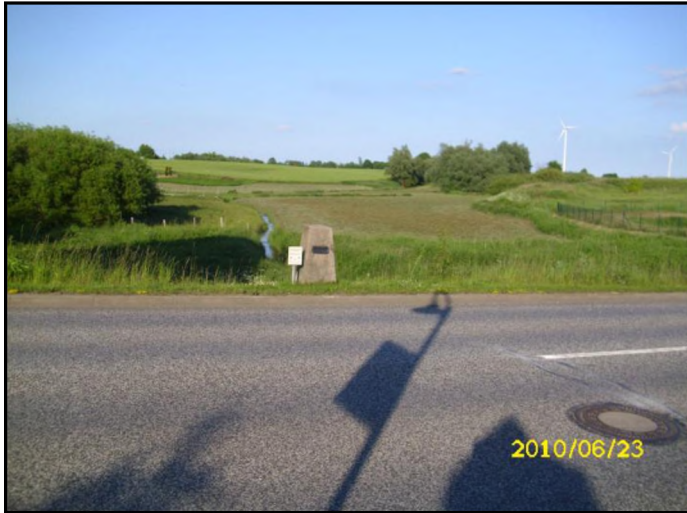
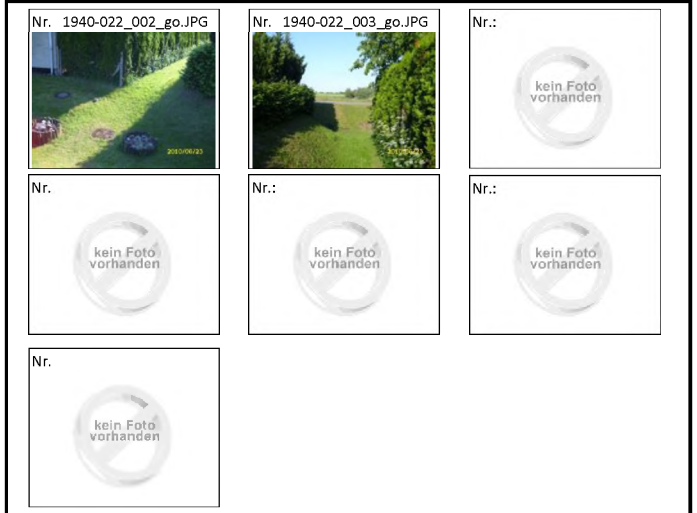
Nr.: 1940-022_001_go.JPG

Brückentyp: Rohrdurchlass

Bedeutung im Habitatverbund: gering
Verkehrsdichte: hoch
Brückenindex: 0
Durchlass-Tauglichkeit: ungeeignet

Geschwindigkeitsbegrenzung	<input type="checkbox"/>	Bermen an Ufer anbinden	<input type="checkbox"/>
Trockenröhre einbringen	<input checked="" type="checkbox"/>	Wiesenzufahrten verlegen	<input type="checkbox"/>
		Komplexmaßnahmen notwendig	<input type="checkbox"/>
