# Einschätzung von Durchlass-Bauwerken und Gefährdung des Fischotters

Aufnahme Nummer: 1940-024

Aufnahme-Datum: 23.06.2010

Gewässername: k.A.  
Lage: s Sanitz  
Straße: B 110  
Bundesstraße  
Todfunde: 0

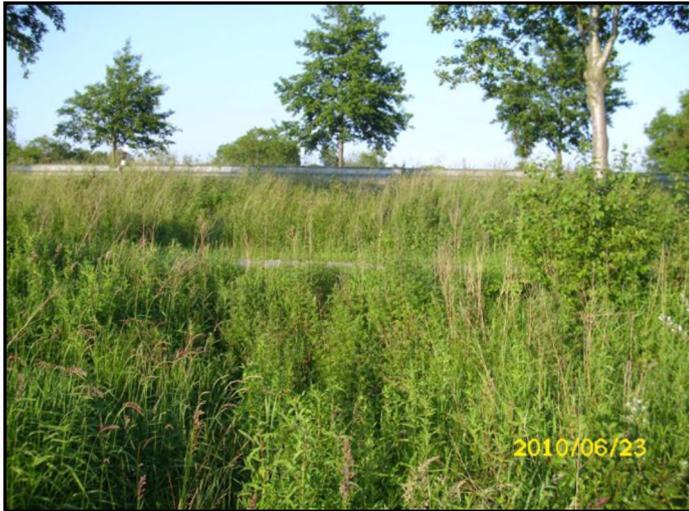
Nr.: 1940-024\_001\_go.JPG

Störfaktoren: Flutungsgefahr , Ungünstiges 'Länge zu Durchmesser'-Verhältnis

Knick im Gewässerverlauf. Gefahr, dass Otter den kürzesten Weg wählen , Parallelweg, der Otter aus dem Wasser und damit auf die Böschung und dichter an die Straße führt.

sonstige Störfaktoren: Straßengraben offen mit Gewässer verbunden (in 1 oder mehr Richtungen). Gefahr, dass Otter diese Rinnen hochwandern und dann am Ende auf die Straße laufen.

Bedeutung im Habitatverbund: mittel  
Verkehrsdichte: hoch  
Brückenindex: 0,018  
Durchlass-Tauglichkeit: ungeeignet

Geschwindigkeitsbegrenzung	<input type="checkbox"/>	Bermen an Ufer anbinden	<input type="checkbox"/>
Trockenröhre einbringen	<input checked="" type="checkbox"/>	Wiesenzufahrten verlegen	<input type="checkbox"/>
		Komplexmaßnahmen notwendig	<input type="checkbox"/>
