Einschätzung von Durchlass-Bauwerken und Gefährdung des Fischotters

Aufnahme Nummer: 1940-025 Aufnahme-Datum: 23.06.2010

Gewässername: Moehlenbäk
Lage: weiter S Sanitz
Straße: B 110
Bundesstraße
Todfunde: 0

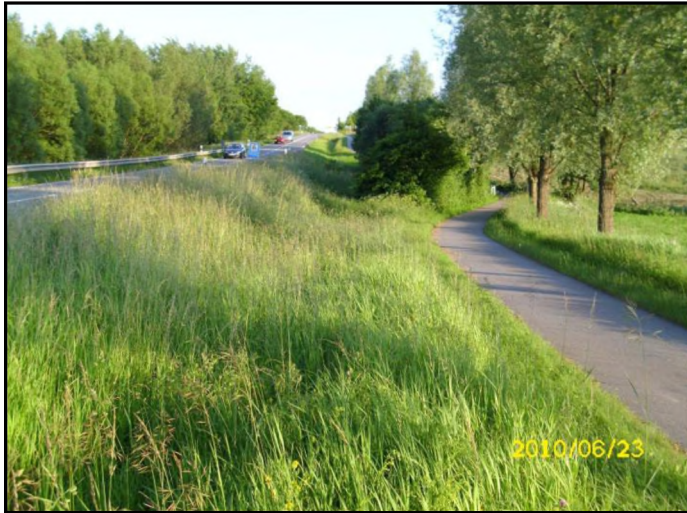
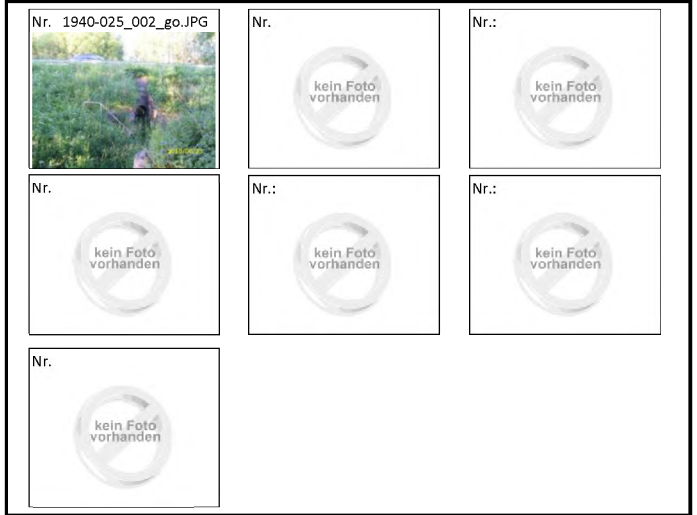
Nr.: 1940-025_001_go.JPG

Störfaktoren: Flutungsgefahr , Straßengraben offen mit Gewässer verbunden (in 1 oder mehr Richtungen). Gefahr, dass Otter diese Rinnen hochwandern und dann am Ende auf die Straße laufen.

Ungünstiges 'Länge zu Durchmesser'-Verhältnis , Parallelweg, der Otter aus dem Wasser und damit auf die Böschung und dichter an die Straße führt.

Bedeutung im Habitatverbund: sehr hoch
Verkehrsdichte: hoch
Brückenindex: 0,094
Durchlass-Tauglichkeit: ungeeignet
