Einschätzung von Durchlass-Bauwerken und Gefährdung des Fischotters

Aufnahme Nummer: 1940-027 Aufnahme-Datum: 23.06.2010

Gewässername: Kösterbeck
Lage: Wehendorf L191
Straße: L 191
Landesstraße
Todfunde: 0

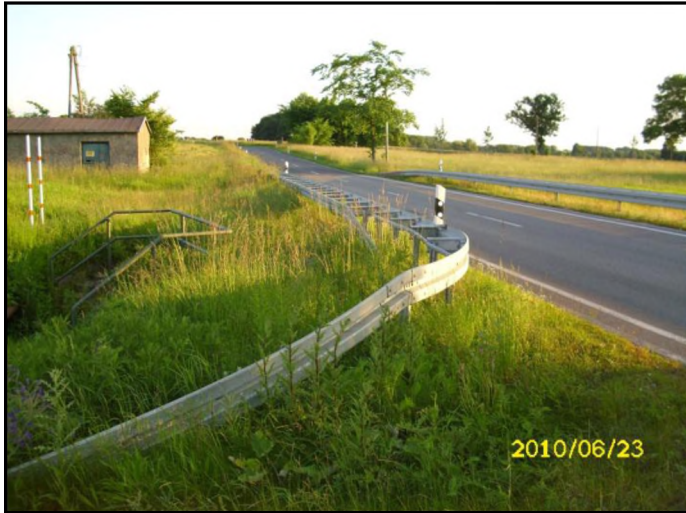
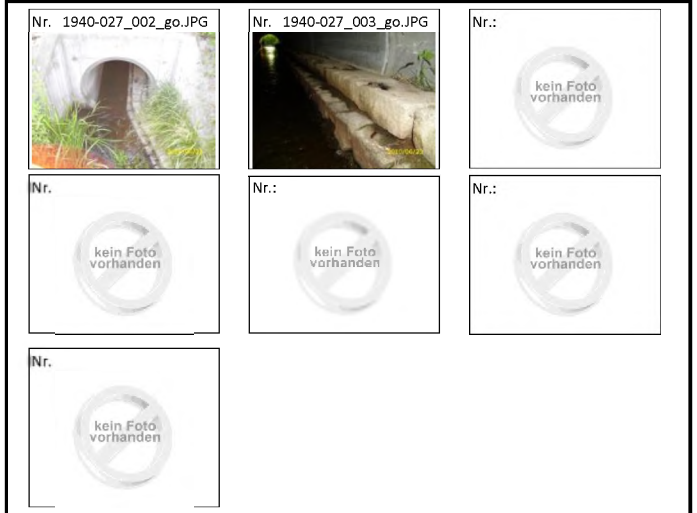
Nr.: 1940-027_001_go.JPG

Störfaktoren: Böschung ungünstig für wandernde Tiere (zum Gewässer steiler und tiefer als Böschung zur Straße). , Ungünstiges 'Länge zu Durchmesser'-Verhältnis

Knick im Gewässerverlauf. Gefahr, dass Otter den kürzesten Weg wählen , Turbulenzen oder Turbulenzengefahr nach Regen usw.

sonstige Störfaktoren: Uferlinie verengt oder wird vom Bauwerk unterbrochen

Bemühung für Fischotter lobenswert, aber nicht ausreichend, weil die Unterquerung bei höheren Wasserständen nicht möglich ist.

Geschwindigkeitsbegrenzung	<input type="checkbox"/>	Bermen an Ufer anbinden	<input type="checkbox"/>
Trockenröhre einbringen	<input checked="" type="checkbox"/>	Wiesenzufahrten verlegen	<input type="checkbox"/>
		Komplexmaßnahmen notwendig	<input type="checkbox"/>
