Einschätzung von Durchlass-Bauwerken und Gefährdung des Fischotters

Aufnahme Nummer: 1940-028 Aufnahme-Datum: 23.06.2010

Gewässername: Kösterbeck
Lage: Wehendorf
Straße: k.A.
sonstige Straße
Todfunde: 0

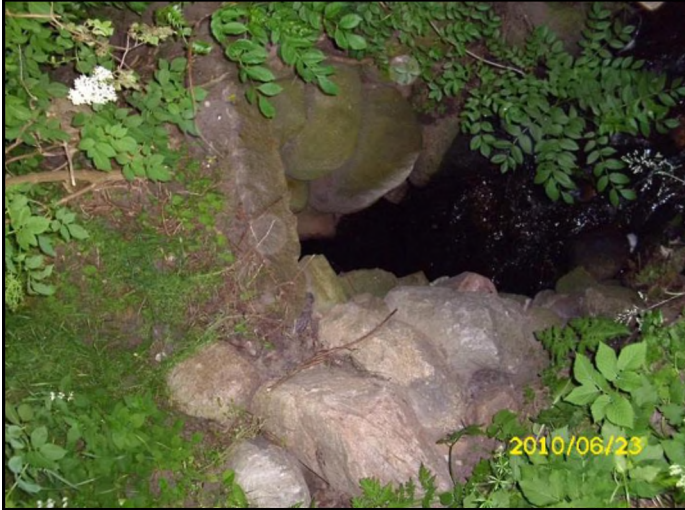
Nr.: 1940-028_001_go.JPG

Störfaktoren: Böschung ungünstig für wandernde Tiere (zum Gewässer steiler und tiefer als Böschung zur Straße). , Ungünstiges 'Länge zu Durchmesser'-Verhältnis , Turbulenzen oder Turbulenzengefahr nach Regen usw.

Uferlinie verengt oder wird vom Bauwerk unterbrochen

Bedeutung im Habitatverbund: sehr hoch
Verkehrsdichte: gering
Brückenindex: 0,087
Durchlass-Tauglichkeit: ungeeignet

Trennung Wehr Durchlass	<input type="checkbox"/>	keine notwendig	<input checked="" type="checkbox"/>
Installation oberhalb Wehr	<input type="checkbox"/>	Markierstruktur Steinsch	<input type="checkbox"/>
Installation unterhalb Wehr	<input type="checkbox"/>	Markierstruktur Ufersubstrat	<input type="checkbox"/>
Entfernung Rechen	<input type="checkbox"/>	Markierstruktur Laufbohle fest	<input type="checkbox"/>
Entfernung sonstige Hindernisse	<input type="checkbox"/>	Markierstruktur Laufbohle schwimmend	<input type="checkbox"/>
Kastendurchlass/Maul eins. Berme	<input type="checkbox"/>	Markierstruktur Podest	<input type="checkbox"/>
Kastendurchlass/Maul beids. Berme	<input checked="" type="checkbox"/>	Verrohrung öffnen	<input type="checkbox"/>
Markierstruktur einseitig	<input type="checkbox"/>	Leit-/Schutzzäune notwendig	<input type="checkbox"/>
Markierstruktur beidseitig	<input type="checkbox"/>	Leitstrukturen/ -senken einrichten	<input type="checkbox"/>
