Einschätzung von Durchlass-Bauwerken und Gefährdung des Fischotters

Aufnahme Nummer: 1941-002 Aufnahme-Datum: 17.06.2010

Gewässername: k.A.
Lage: östl viecheln
Straße: L 23
Landesstraße
Totfunde: 0

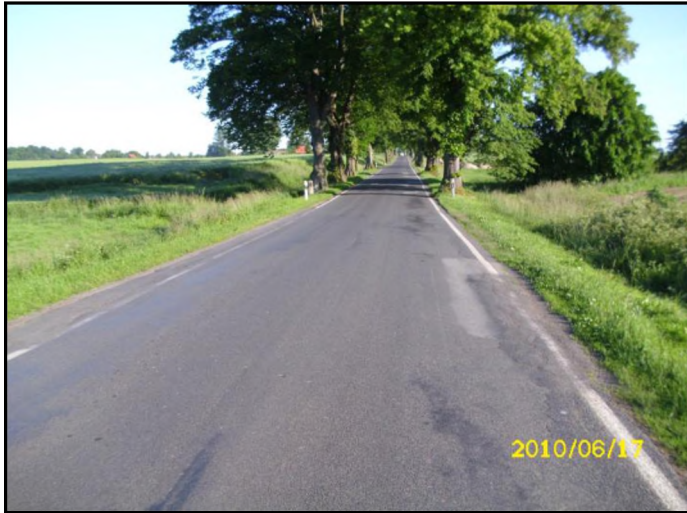
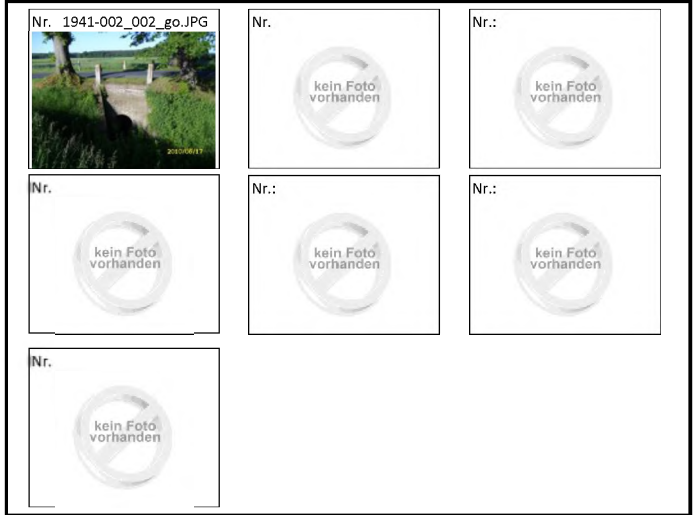
Nr.: 1941-002_001_go.JPG

Störfaktoren: Flutungsgefahr , Böschung ungünstig für wandernde Tiere (zum Gewässer steiler und tiefer als Böschung zur Straße).
Ungünstiges 'Länge zu Durchmesser'-Verhältnis , Knick im Gewässerverlauf. Gefahr, dass Otter den kürzesten Weg wählen
sonstige Störfaktoren: Uferlinie verengt oder wird vom Bauwerk unterbrochen

Bedeutung im Habitatverbund: mittel
Verkehrsdichte: mittel
Brückenindex: 0,099
Durchlass-Tauglichkeit: ungeeignet

Trennung Wehr Durchlass	<input type="checkbox"/>	keine notwendig	<input checked="" type="checkbox"/>
Installation oberhalb Wehr	<input type="checkbox"/>	Markierstruktur Steinsch	<input type="checkbox"/>
Installation unterhalb Wehr	<input type="checkbox"/>	Markierstruktur Ufersubstrat	<input type="checkbox"/>
Entfernung Rechen	<input type="checkbox"/>	Markierstruktur Laufbohle fest	<input type="checkbox"/>
Entfernung sonstige Hindernisse	<input type="checkbox"/>	Markierstruktur Laufbohle schwimmend	<input type="checkbox"/>
Kastendurchlass/Maul eins. Berme	<input type="checkbox"/>	Markierstruktur Podest	<input type="checkbox"/>
Kastendurchlass/Maul beids. Berme	<input checked="" type="checkbox"/>	Verrohrung öffnen	<input type="checkbox"/>
Markierstruktur einseitig	<input type="checkbox"/>	Leit-/Schutzzäune notwendig	<input type="checkbox"/>
Markierstruktur beidseitig	<input type="checkbox"/>	Leitstrukturen/ -senken einrichten	<input type="checkbox"/>
