Einschätzung von Durchlass-Bauwerken und Gefährdung des Fischotters

Aufnahme Nummer: 1941-003

Aufnahme-Datum: 22.06.2010

Gewässername: k.A.
Lage: weitter westl. Basse
Straße: B 110
Bundesstraße
Todfunde: 0

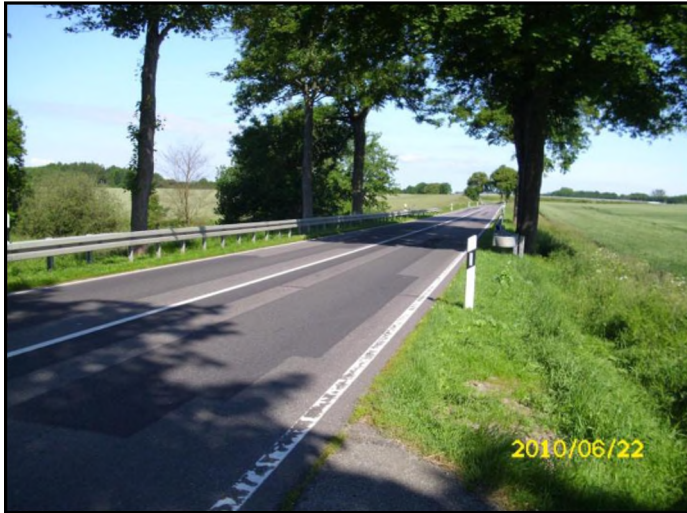
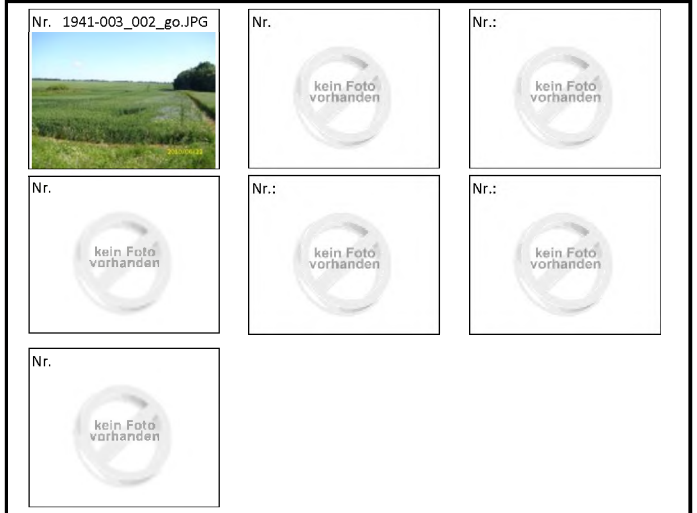
Nr.: 1941-003_001_go.JPG

Bedeutung im Habitatverbund: mittel
Verkehrsdichte: hoch
Brückenindex: 0
Durchlass-Tauglichkeit: ungeeignet

Trennung Wehr Durchlass	<input type="checkbox"/>	keine notwendig	<input checked="" type="checkbox"/>
Installation oberhalb Wehr	<input type="checkbox"/>	Markierstruktur Steinsch	<input type="checkbox"/>
Installation unterhalb Wehr	<input type="checkbox"/>	Markierstruktur Ufersubstrat	<input type="checkbox"/>
Entfernung Rechen	<input type="checkbox"/>	Markierstruktur Laufbohle fest	<input type="checkbox"/>
Entfernung sonstige Hindernisse	<input type="checkbox"/>	Markierstruktur Laufbohle schwimmend	<input type="checkbox"/>
Kastendurchlass/Maul eins. Berme	<input type="checkbox"/>	Markierstruktur Podest	<input type="checkbox"/>
Kastendurchlass/Maul beids. Berme	<input checked="" type="checkbox"/>	Verrohrung öffnen	<input type="checkbox"/>
Markierstruktur einseitig	<input type="checkbox"/>	Leit-/Schutzzäune notwendig	<input type="checkbox"/>
Markierstruktur beidseitig	<input type="checkbox"/>	Leitstrukturen/ -senken einrichten	<input type="checkbox"/>
