Einschätzung von Durchlass-Bauwerken und Gefährdung des Fischotters

Aufnahme Nummer: 1941-004

Aufnahme-Datum: 22.06.2010

Gewässername: k.A.
Lage: Alt Stassow
Straße: K 24
Kreisstraße
Todfunde: 1

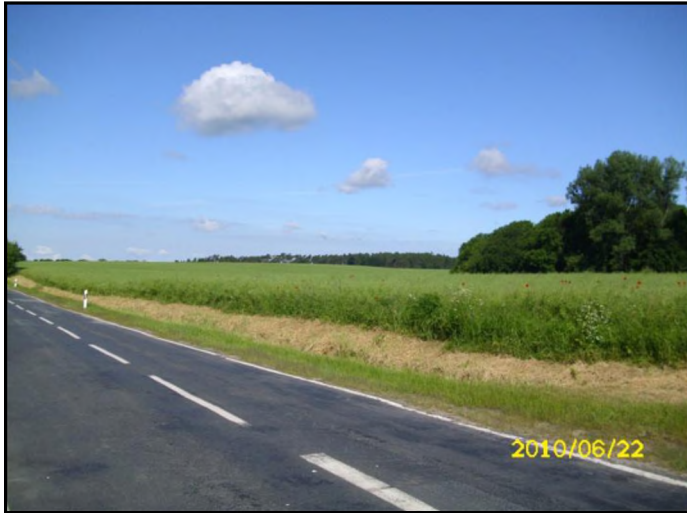
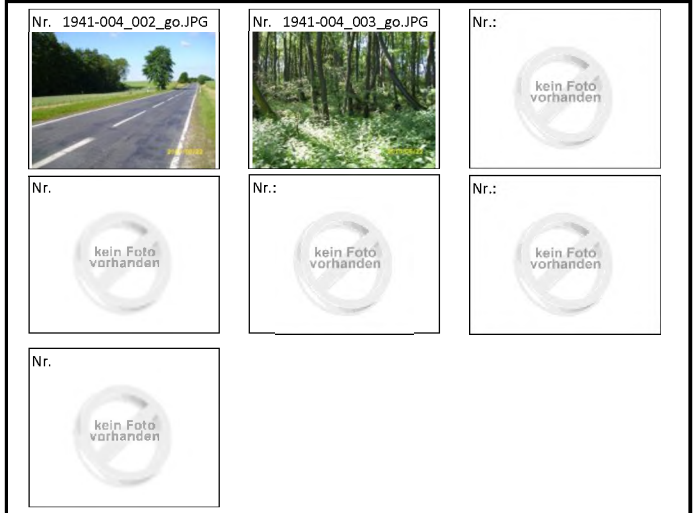
Nr.: 1941-004_001_go.JPG

Störfaktoren: Durchlass fehlt

Bedeutung im Habitatverbund: mittel
Verkehrsdichte: mittel
Brückenindex: 0
Durchlass-Tauglichkeit: ungeeignet

An d.Warbel fängt ausgedeh.Komplex m.Söllen,Mooren/Wald an(weitläufig,über Senken vernetzt).Nur in Richtung d. Str.(i.R. Warbelniederung), ist die Vernetzung i.d.Landschaft nicht gut erkennbar.Vielleicht hat d.Tier d.Feldweg v.d.Niederung i.R.Warbel gefolgt o.andersrum.Keine Lösung erkennbar.Andere Moorseite,vergleichbarer Verlust(2042-101-go:Totfund 178).
