# Einschätzung von Durchlass-Bauwerken und Gefährdung des Fischotters

Aufnahme Nummer: 1941-006 Aufnahme-Datum: 22.06.2010

Gewässername: k.A.  
Lage: No Grammow  
Straße: K 24  
Kreisstraße  
Todfunde: 0

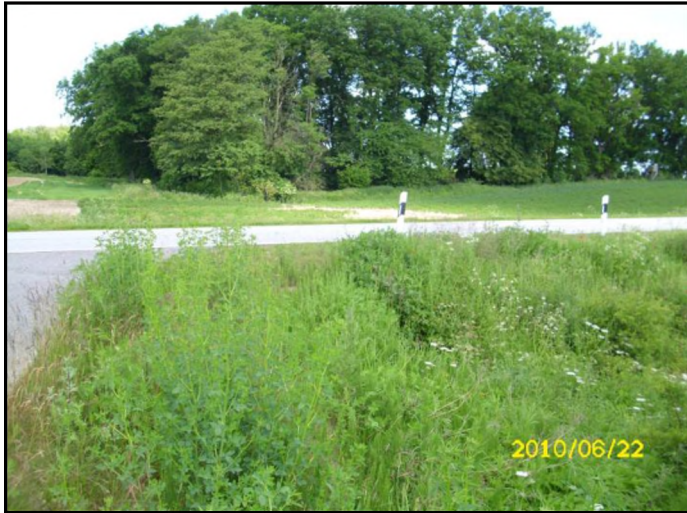
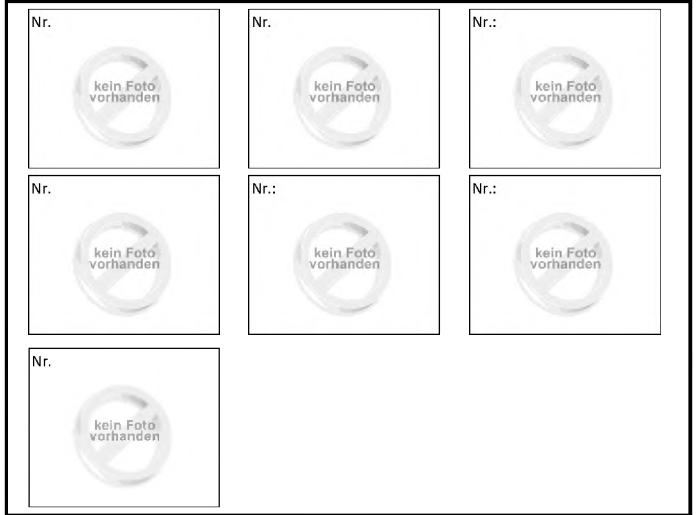
Nr.: 1941-006\_001\_go.JPG

Störfaktoren: Flutungsgefahr , Verrohrt , Böschung ungünstig für wandernde Tiere (zum Gewässer steiler und tiefer als Böschung zur Straße).

Ungünstiges 'Länge zu Durchmesser'-Verhältnis , Knick im Gewässerverlauf. Gefahr, dass Otter den kürzesten Weg wählen

sonstige Störfaktoren: Straßengraben offen mit Gewässer verbunden (in 1 oder mehr Richtungen). Gefahr, dass Otter diese Rinnen hochwandern und dann am Ende auf die Straße laufen.

Bedeutung im Habitatverbund: sehr hoch  
Verkehrsdichte: mittel  
Brückenindex: 0  
Durchlass-Tauglichkeit: ungeeignet

Geschwindigkeitsbegrenzung	<input type="checkbox"/>	Bermen an Ufer anbinden	<input type="checkbox"/>
Trockenröhre einbringen	<input checked="" type="checkbox"/>	Wiesenzufahrten verlegen	<input type="checkbox"/>
		Komplexmaßnahmen notwendig	<input type="checkbox"/>
