Einschätzung von Durchlass-Bauwerken und Gefährdung des Fischotters

Aufnahme Nummer: 1941-007 Aufnahme-Datum: 22.06.2010

Gewässername: k.A.
Lage: No Grammow
Straße: A 20
Autobahn
Todfunde: 0

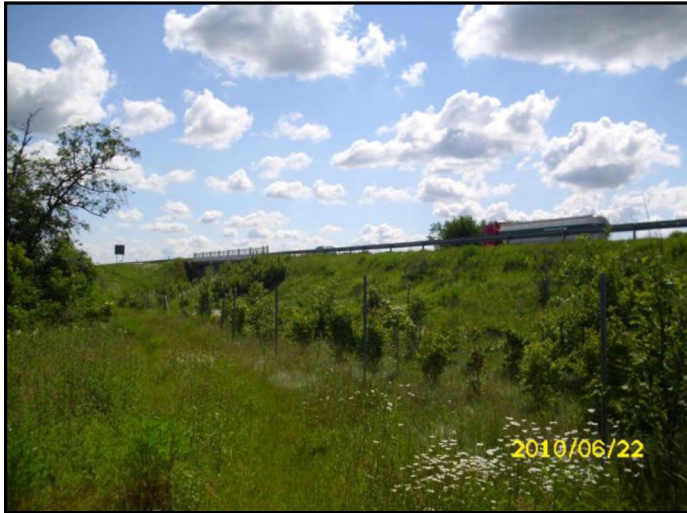
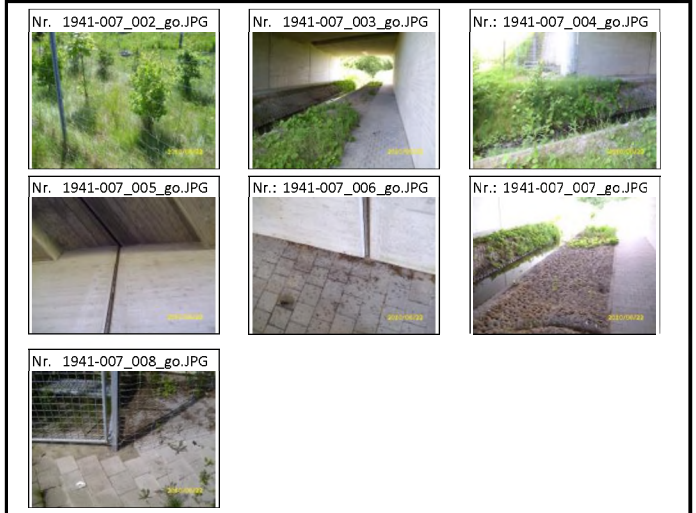
Nr.: 1941-007_001_go.JPG

Zaun zur Autobahn mit Schwachstellen (insbesondere die Anbindung am Tor). Zaun der Pflanzflächen mit vielen Löchern. Fledermausversteck in Brückenspalte (Nachweis anhand von Kothäufchen; Bilder).
