Einschätzung von Durchlass-Bauwerken und Gefährdung des Fischotters

Aufnahme Nummer: 1941-008

Aufnahme-Datum: 22.06.2010

Gewässername: k.A.
Lage: Kowalz
Straße: K 24
Kreisstraße
Todfunde: 0

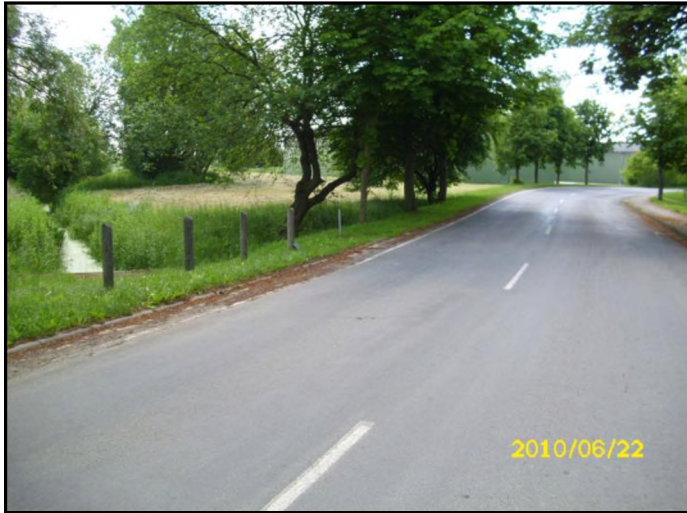
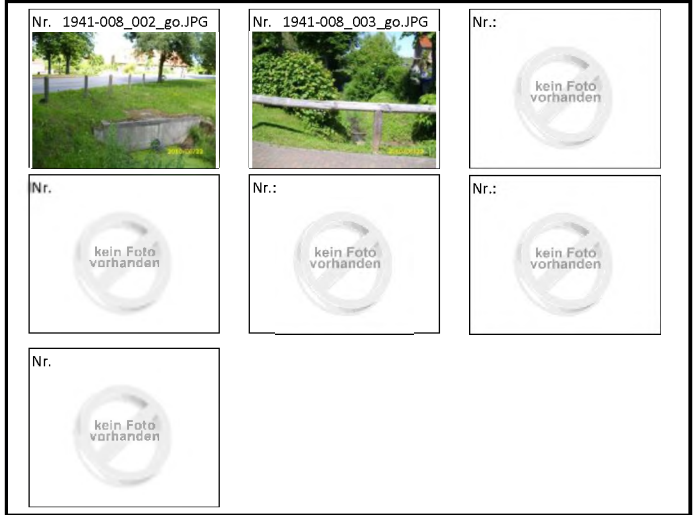
Nr.: 1941-008_001_go.JPG

Störfaktoren: Rechen/Schieber , Flutungsgefahr

Ungünstiges 'Länge zu Durchmesser'-Verhältnis , Parallelweg, der Otter aus dem Wasser und damit auf die Böschung und dichter an die Straße führt.

Bedeutung im Habitatverbund: gering
Verkehrsdichte: mittel
Brückenindex: 0
Durchlass-Tauglichkeit: ungeeignet

Geschwindigkeitsbegrenzung	<input type="checkbox"/>	Bermen an Ufer anbinden	<input type="checkbox"/>
Trockenröhre einbringen	<input checked="" type="checkbox"/>	Wiesenzufahrten verlegen	<input type="checkbox"/>
		Komplexmaßnahmen notwendig	<input type="checkbox"/>
