# Einschätzung von Durchlass-Bauwerken und Gefährdung des Fischotters

Aufnahme Nummer: 1941-010

Aufnahme-Datum: 22.06.2010

Gewässername: k.A.  
Lage: östl Vilz  
Straße: B 110  
Bundesstraße  
Todfunde: 0

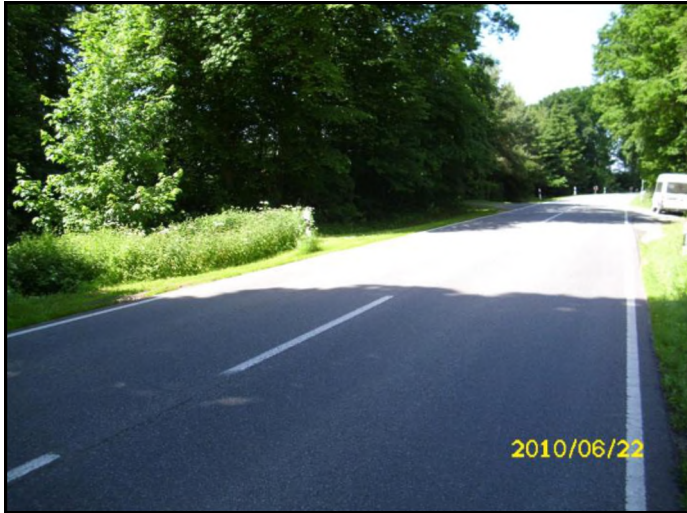
Nr.: 1941-010\_001\_go.JPG

Ungünstiges 'Länge zu Durchmesser'-Verhältnis , Zufahrt Wiese/Feld, der Otter aus dem Wasser und damit auf die Böschung und dichter an die Straße führt.

Bedeutung im Habitatverbund: mittel  
Verkehrsdichte: hoch  
Brückenindex: 0  
Durchlass-Tauglichkeit: ungeeignet

Geschwindigkeitsbegrenzung	<input type="checkbox"/>	Bermen an Ufer anbinden	<input type="checkbox"/>
Trockenröhre einbringen	<input checked="" type="checkbox"/>	Wiesenzufahrten verlegen	<input type="checkbox"/>
		Komplexmaßnahmen notwendig	<input type="checkbox"/>
