# Einschätzung von Durchlass-Bauwerken und Gefährdung des Fischotters

Aufnahme Nummer: 1941-011

Aufnahme-Datum: 22.06.2010

Gewässername: k.A.  
Lage: Vilz Ost  
Straße: B 110  
Bundesstraße  
Todfunde: 0

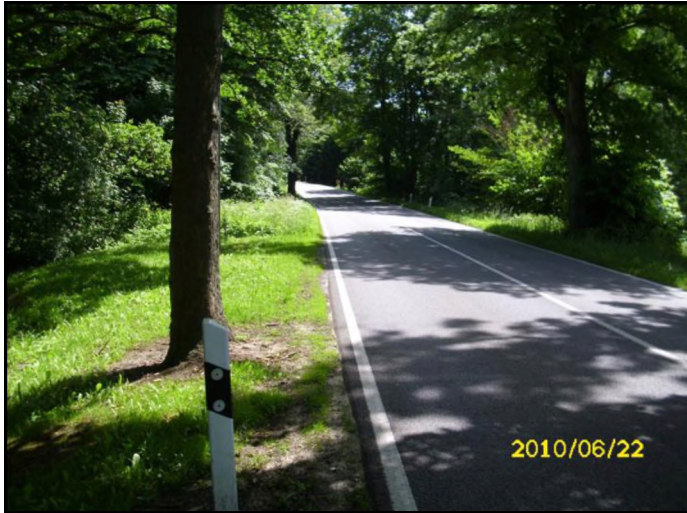
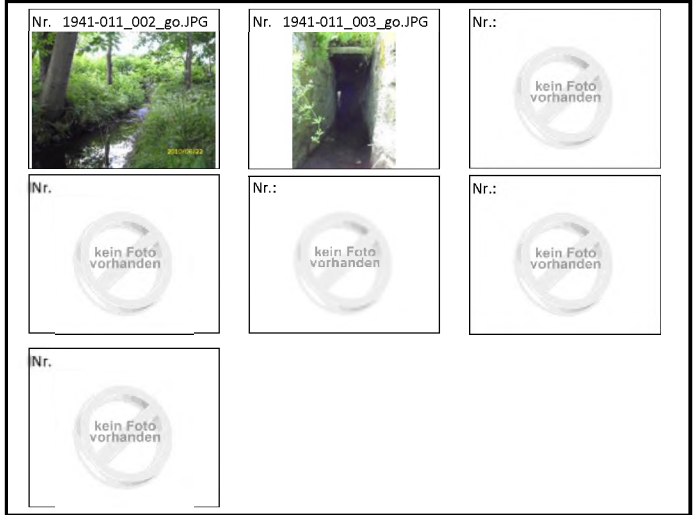
Nr.: 1941-011\_001\_go.JPG

Störfaktoren: Straßengraben offen mit Gewässer verbunden (in 1 oder mehr Richtungen). Gefahr, dass Otter diese Rinnen hochwandern und dann am Ende auf die Straße laufen. , Ungünstiges 'Länge zu Durchmesser'-Verhältnis

Bedeutung im Habitatverbund: gering  
Verkehrsdichte: hoch  
Brückenindex: 0,063  
Durchlass-Tauglichkeit: ungeeignet

Geschwindigkeitsbegrenzung	<input type="checkbox"/>	Bermen an Ufer anbinden	<input type="checkbox"/>
Trockenröhre einbringen	<input checked="" type="checkbox"/>	Wiesenzufahrten verlegen	<input type="checkbox"/>
		Komplexmaßnahmen notwendig	<input type="checkbox"/>
