Einschätzung von Durchlass-Bauwerken und Gefährdung des Fischotters

Aufnahme Nummer: 1941-012 Aufnahme-Datum: 22.06.2010

Gewässername: k.A.
Lage: Vilz südost
Straße: A 20
Autobahn
Todfunde: 0

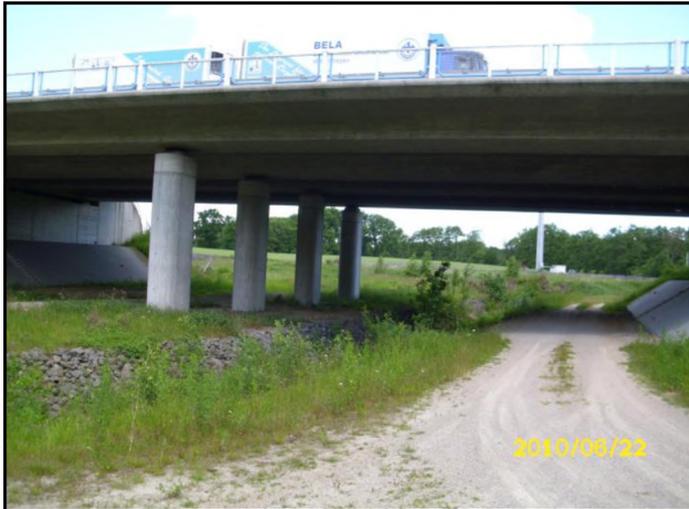
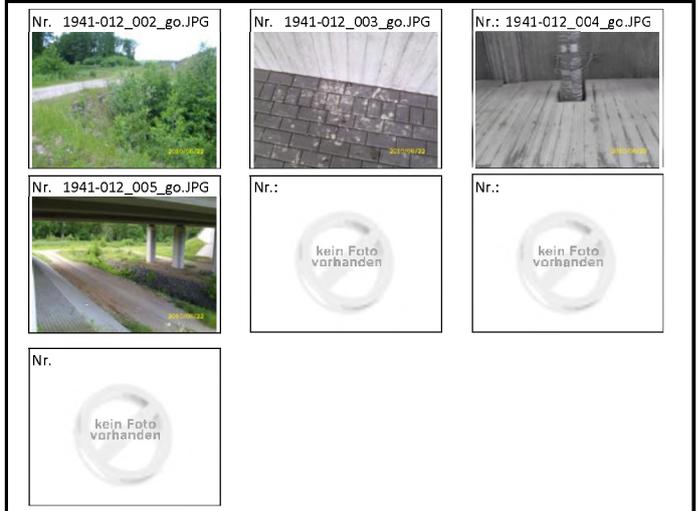
Nr.: 1941-012_001_go.JPG

Eulen- und Fledermausversteck in Auflagerspalte und Deckenspalte der Brücke. Nachweise anhand von Kothäufchen (Bilder).
