Einschätzung von Durchlass-Bauwerken und Gefährdung des Fischotters

Aufnahme Nummer: 1941-013

Aufnahme-Datum: 25.06.2010

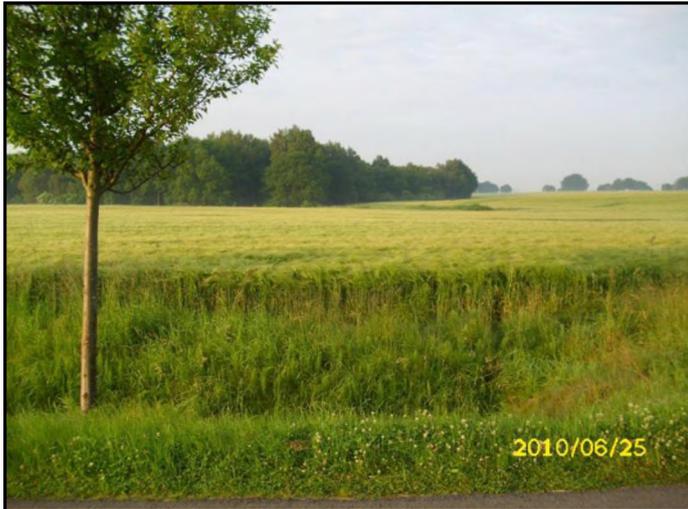
Nr.: 1941-013_001_go.JPG

Bedeutung im Habitatverbund: gering
Verkehrsdichte: mittel
Brückenindex: 0
Durchlass-Tauglichkeit: ungeeignet

Ortsangaben nicht genau. Punkt könnte aber hier liegen. Kleingewässerkette zwischen 2 Ausläufern (Nebentälern) des Recknitztales.

Trennung Wehr Durchlass	<input type="checkbox"/>	keine notwendig	<input checked="" type="checkbox"/>
Installation oberhalb Wehr	<input type="checkbox"/>	Markierstruktur Steinsch	<input type="checkbox"/>
Installation unterhalb Wehr	<input type="checkbox"/>	Markierstruktur Ufersubstrat	<input type="checkbox"/>
Entfernung Rechen	<input type="checkbox"/>	Markierstruktur Laufbohle fest	<input type="checkbox"/>
Entfernung sonstige Hindernisse	<input type="checkbox"/>	Markierstruktur Laufbohle schwimmend	<input type="checkbox"/>
Kastendurchlass/Maul eins. Berme	<input type="checkbox"/>	Markierstruktur Podest	<input type="checkbox"/>
Kastendurchlass/Maul beids. Berme	<input type="checkbox"/>	Verrohrung öffnen	<input type="checkbox"/>
Markierstruktur einseitig	<input type="checkbox"/>	Leit-/Schutzzäune notwendig	<input type="checkbox"/>
Markierstruktur beidseitig	<input type="checkbox"/>	Leitstrukturen/ -senken einrichten	<input type="checkbox"/>
