# Einschätzung von Durchlass-Bauwerken und Gefährdung des Fischotters

Aufnahme Nummer: 1942-001

Aufnahme-Datum: 15.06.2010

Gewässername: k.A.  
Lage: Develsdorf ost  
Straße: K 13  
Kreisstraße  
Todfunde: 0

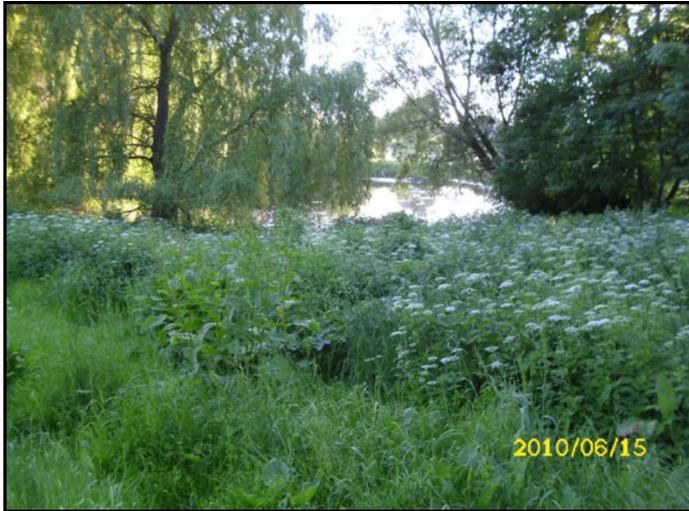
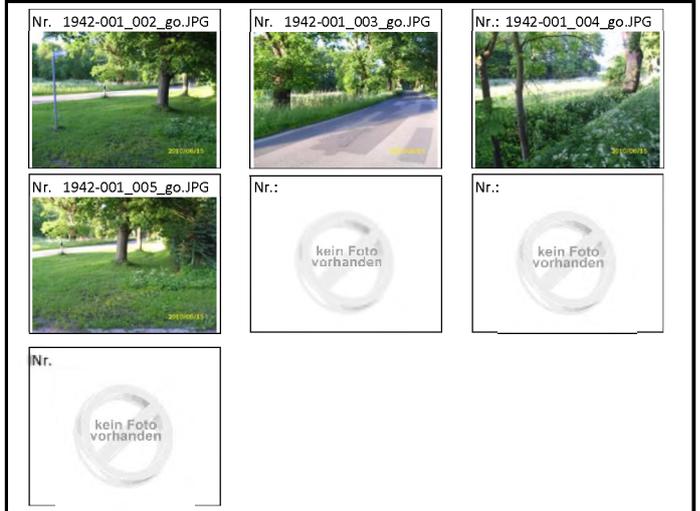
Nr.: 1942-001\_001\_go.JPG

Brückentyp: Rohrdurchlass

Bedeutung im Habitatverbund: gering  
Verkehrsdichte: mittel  
Brückenindex: 0  
Durchlass-Tauglichkeit: ungeeignet

Geschwindigkeitsbegrenzung	<input type="checkbox"/>	Bermen an Ufer anbinden	<input type="checkbox"/>
Trockenröhre einbringen	<input type="checkbox"/>	Wiesenzufahrten verlegen	<input type="checkbox"/>
		Komplexmaßnahmen notwendig	<input checked="" type="checkbox"/>
