Einschätzung von Durchlass-Bauwerken und Gefährdung des Fischotters

Aufnahme Nummer: 1942-002

Aufnahme-Datum: 15.06.2010

Gewässername: k.A.
Lage: Deyelsdorf Mautelsölle
Straße: K 13
Kreisstraße
Todfunde: 1

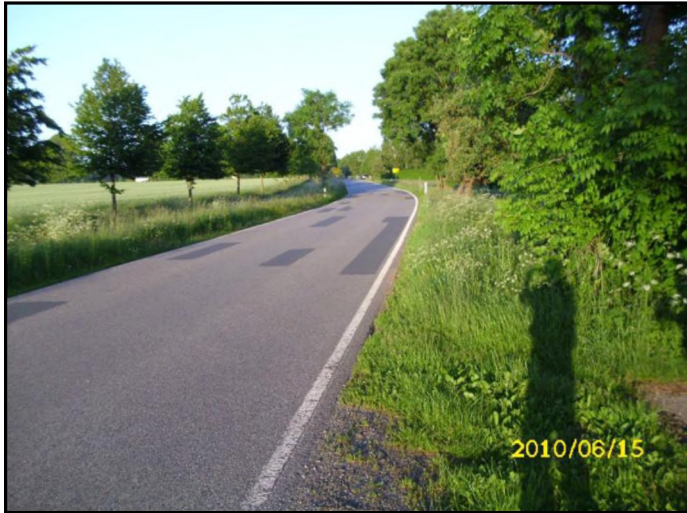
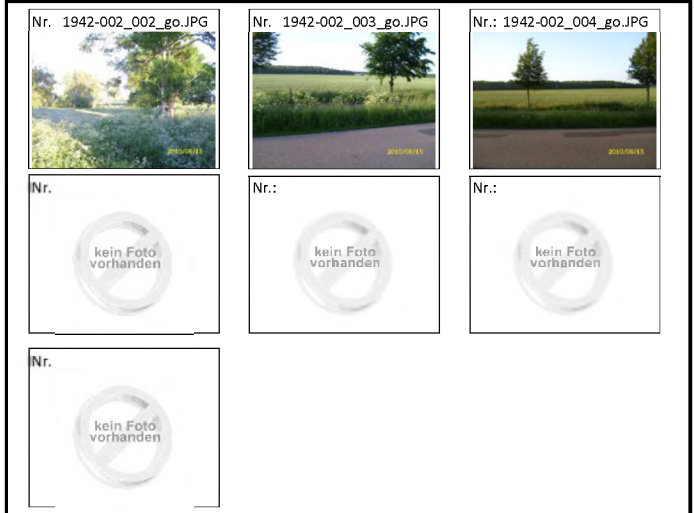
Nr.: 1942-002_001_go.JPG

Störfaktoren: Durchlass fehlt

Bedeutung im Habitatverbund: gering
Verkehrsdichte: mittel
Brückenindex: 0
Durchlass-Tauglichkeit: ungeeignet

Totfundstelle ohne Durchlass oder Gewässer komplett verrohrt? Es ist möglich, dass Tiere aus der Niederung in einen blind endenden Graben wechseln und dann durch eine natürliche Senke in der Landschaft bis zur Straße weiter über Land wandern.
