# Einschätzung von Durchlass-Bauwerken und Gefährdung des Fischotters

Aufnahme Nummer: 1942-003

Aufnahme-Datum: 15.06.2010

Gewässername: k.A.  
Lage: Deyelsdorf west  
Straße: K 13  
Kreisstraße  
Todfunde: 0

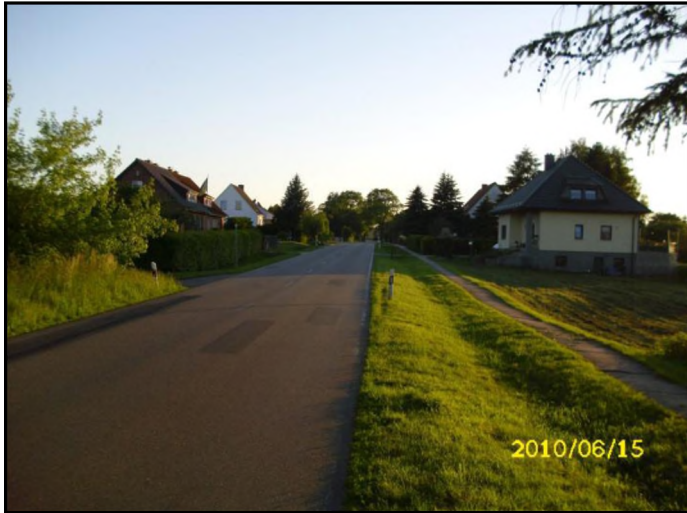
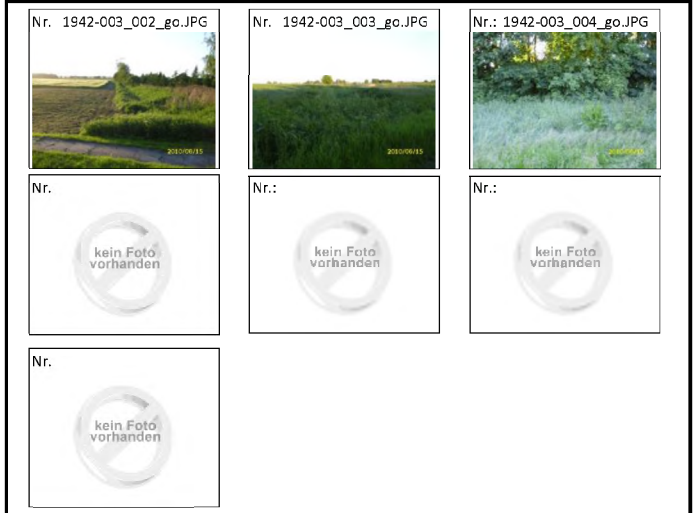
Nr.: 1942-003\_001\_go.JPG

Störfaktoren: Verrohrt , Zufahrt Wiese/Feld, der Otter aus dem Wasser und damit auf die Böschung und dichter an die Straße führt.

Bedeutung im Habitatverbund: mittel  
Verkehrsdichte: mittel  
Brückenindex: 0  
Durchlass-Tauglichkeit: ungeeignet

**Priorität Festlegung: hoch**

Geschwindigkeitsbegrenzung	<input type="checkbox"/>	Bermen an Ufer anbinden	<input type="checkbox"/>
Trockenröhre einbringen	<input checked="" type="checkbox"/>	Wiesenzufahrten verlegen	<input checked="" type="checkbox"/>
		Komplexmaßnahmen notwendig	<input type="checkbox"/>
