Einschätzung von Durchlass-Bauwerken und Gefährdung des Fischotters

Aufnahme Nummer: 1942-004 Aufnahme-Datum: 15.06.2010

Gewässername: k.A.
Lage: südl Techlin 1
Straße: K 13
Kreisstraße
Todfunde: 0

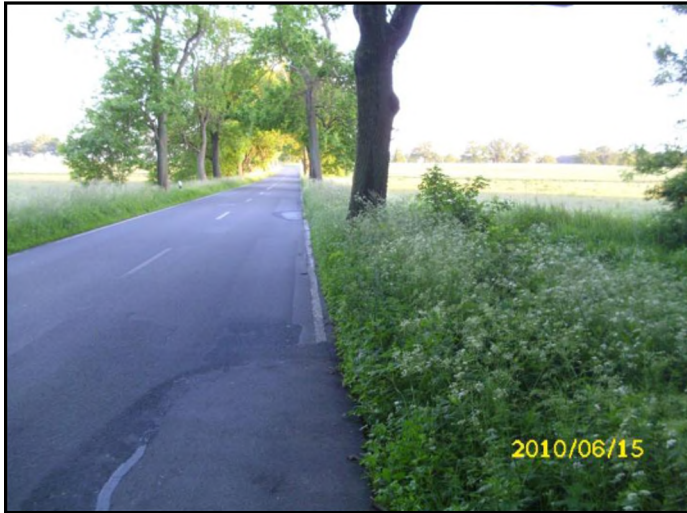
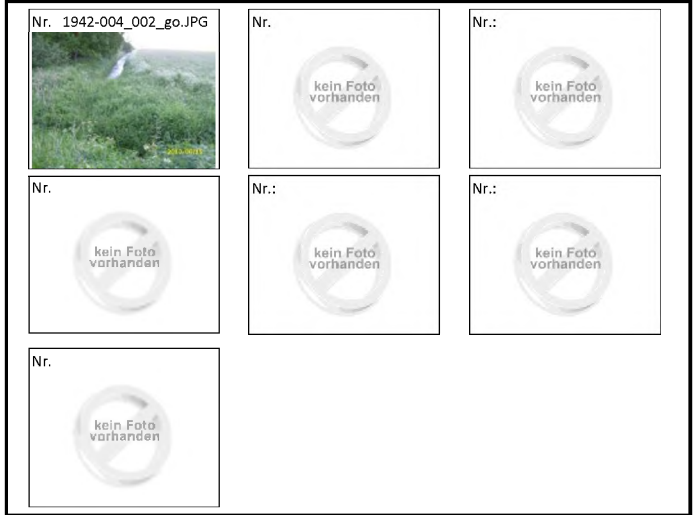
Nr.: 1942-004_001_go.JPG

Störfaktoren: Durchlass vollständig geflutet , Straßengraben offen mit Gewässer verbunden (in 1 oder mehr Richtungen). Gefahr, dass Otter diese Rinnen hochwandern und dann am Ende auf die Straße laufen.

Zufahrt Wiese/Feld, der Otter aus dem Wasser und damit auf die Böschung und dichter an die Straße führt.

Durchlass vollständig geflutet?

Bedeutung im Habitatverbund: sehr hoch
Verkehrsdichte: mittel
Brückenindex: 0
Durchlass-Tauglichkeit: ungeeignet

Die Zufahrt wird nicht mehr genutzt und liegt tiefer als der Straßendamm.

Trennung Wehr Durchlass	<input type="checkbox"/>	keine notwendig	<input type="checkbox"/>
Installation oberhalb Wehr	<input type="checkbox"/>	Markierstruktur Steinsch	<input type="checkbox"/>
Installation unterhalb Wehr	<input type="checkbox"/>	Markierstruktur Ufersubstrat	<input type="checkbox"/>
Entfernung Rechen	<input type="checkbox"/>	Markierstruktur Laufbohle fest	<input type="checkbox"/>
Entfernung sonstige Hindernisse	<input type="checkbox"/>	Markierstruktur Laufbohle schwimmend	<input type="checkbox"/>
Kastendurchlass/Maul eins. Berme	<input type="checkbox"/>	Markierstruktur Podest	<input type="checkbox"/>
Kastendurchlass/Maul beids. Berme	<input checked="" type="checkbox"/>	Verrohrung öffnen	<input type="checkbox"/>
Markierstruktur einseitig	<input type="checkbox"/>	Leit-/Schutzzäune notwendig	<input type="checkbox"/>
Markierstruktur beidseitig	<input type="checkbox"/>	Leitstrukturen/ -senken einrichten	<input checked="" type="checkbox"/>

Geschwindigkeitsbegrenzung	<input type="checkbox"/>	Bermen an Ufer anbinden	<input type="checkbox"/>
Trockenröhre einbringen	<input checked="" type="checkbox"/>	Wiesenzufahrten verlegen	<input type="checkbox"/>
		Komplexmaßnahmen notwendig	<input type="checkbox"/>
