Einschätzung von Durchlass-Bauwerken und Gefährdung des Fischotters

Aufnahme Nummer: 1942-005 Aufnahme-Datum: 15.06.2010

Gewässername: k.A.
Lage: südl Techlin 2
Straße: K 13
Kreisstraße
Todfunde: 0

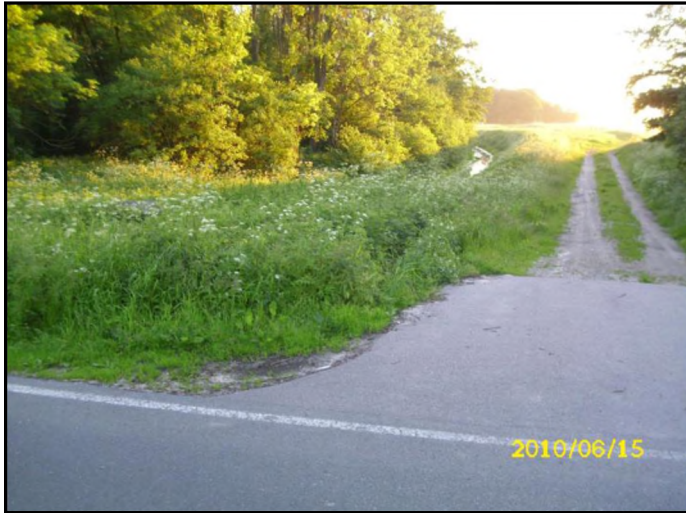
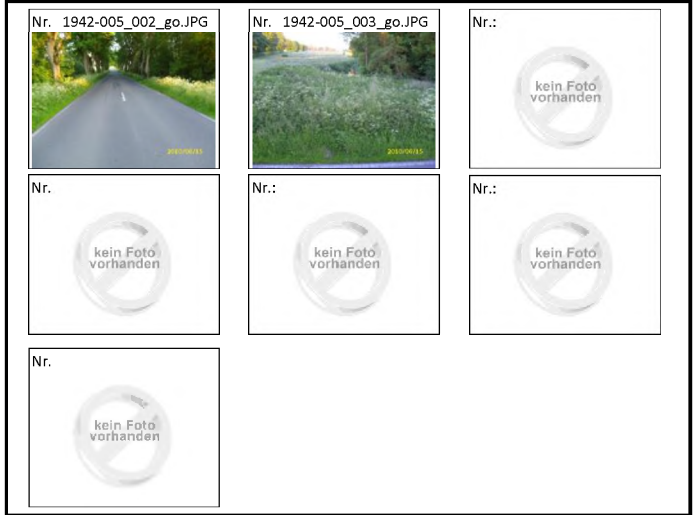
Nr.: 1942-005_001_go.JPG

Störfaktoren: Durchlass vollständig geflutet , Verrohrt

Böschung ungünstig für wandernde Tiere (zum Gewässer steiler und tiefer als Böschung zur Straße). , Zufahrt Wiese/Feld, der Otter aus dem Wasser und damit auf die Böschung und dichter an die Straße führt.

sonstige Störfaktoren: Straßengraben offen mit Gewässer verbunden (in 1 oder mehr Richtungen). Gefahr, dass Otter diese Rinnen hochwandern und dann am Ende auf die Straße laufen.

Bedeutung im Habitatverbund: sehr hoch
Verkehrsdichte: mittel
Brückenindex: 0
Durchlass-Tauglichkeit: ungeeignet

Trennung Wehr Durchlass	<input type="checkbox"/>	keine notwendig	<input type="checkbox"/>
Installation oberhalb Wehr	<input type="checkbox"/>	Markierstruktur Steinsch	<input type="checkbox"/>
Installation unterhalb Wehr	<input type="checkbox"/>	Markierstruktur Ufersubstrat	<input type="checkbox"/>
Entfernung Rechen	<input type="checkbox"/>	Markierstruktur Laufbohle fest	<input type="checkbox"/>
Entfernung sonstige Hindernisse	<input type="checkbox"/>	Markierstruktur Laufbohle schwimmend	<input type="checkbox"/>
Kastendurchlass/Maul eins. Berme	<input type="checkbox"/>	Markierstruktur Podest	<input type="checkbox"/>
Kastendurchlass/Maul beids. Berme	<input checked="" type="checkbox"/>	Verrohrung öffnen	<input type="checkbox"/>
Markierstruktur einseitig	<input type="checkbox"/>	Leit-/Schutzzäune notwendig	<input type="checkbox"/>
Markierstruktur beidseitig	<input type="checkbox"/>	Leitstrukturen/-senken einrichten	<input checked="" type="checkbox"/>

Geschwindigkeitsbegrenzung	<input type="checkbox"/>	Bermen an Ufer anbinden	<input type="checkbox"/>
Trockenröhre einbringen	<input checked="" type="checkbox"/>	Wiesenzufahrten verlegen	<input type="checkbox"/>
		Komplexmaßnahmen notwendig	<input type="checkbox"/>
