Einschätzung von Durchlass-Bauwerken und Gefährdung des Fischotters

Aufnahme Nummer: 1942-006 Aufnahme-Datum: 16.06.2010

Gewässername: Trebelkanal - Torfstich
Lage: A20 Brücke tribsees
Straße: A 20
Autobahn
Todfunde: 0

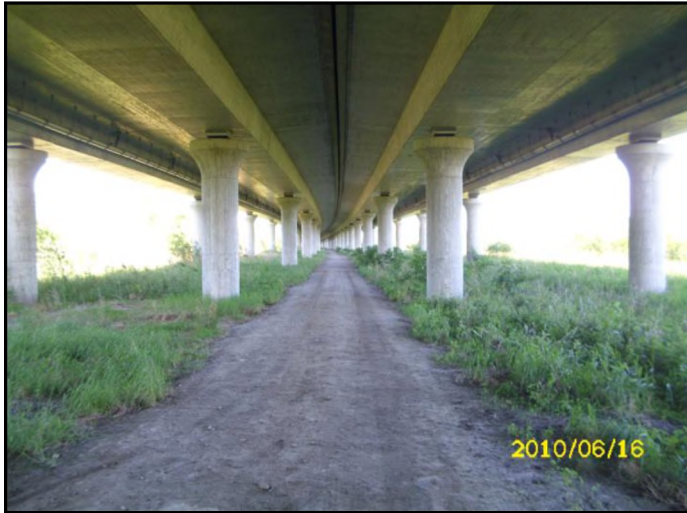
Nr.: 1942-006_001_go.JPG

Die Berme/das Moorgelände liegt tief. Bei extremem Hochwasser ist das Tal / die Moorniederung geflutet und die Wanderung für die dann eingeschlossenen Tiere nicht möglich. Der Kanal endet hier. Unter der Brücke befindet sich noch ein Bauweg. Der Zaun, der die Otter eigentlich auch sicher unter der nächsten Straße durchleiten soll (Durchlass am Torfstich) ist nicht dicht, weil das Torschloss fehlt und die Torflügel zu hoch hängen.

Geschwindigkeitsbegrenzung	<input type="checkbox"/>	Bermen an Ufer anbinden	<input type="checkbox"/>
Trockenröhre einbringen	<input checked="" type="checkbox"/>	Wiesenzufahrten verlegen	<input type="checkbox"/>
		Komplexmaßnahmen notwendig	<input type="checkbox"/>
