Einschätzung von Durchlass-Bauwerken und Gefährdung des Fischotters

Aufnahme Nummer: 1942-007 Aufnahme-Datum: 16.06.2010

Gewässername: Trebel
Lage: a20 brug tribsees
Straße: A 20
Autobahn
Todfunde: 0

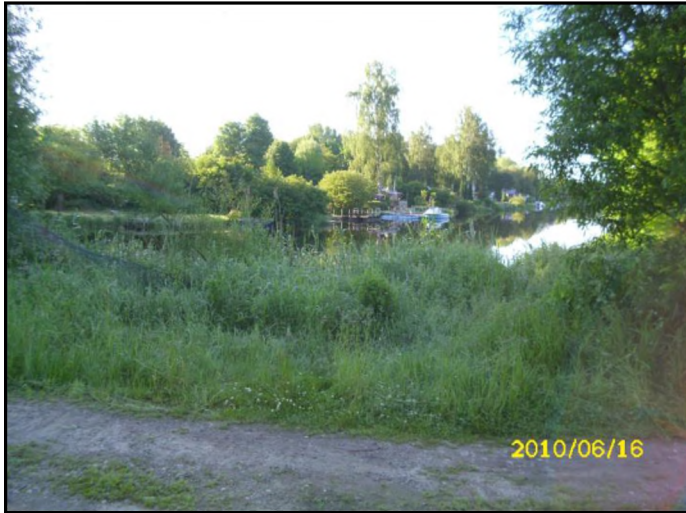
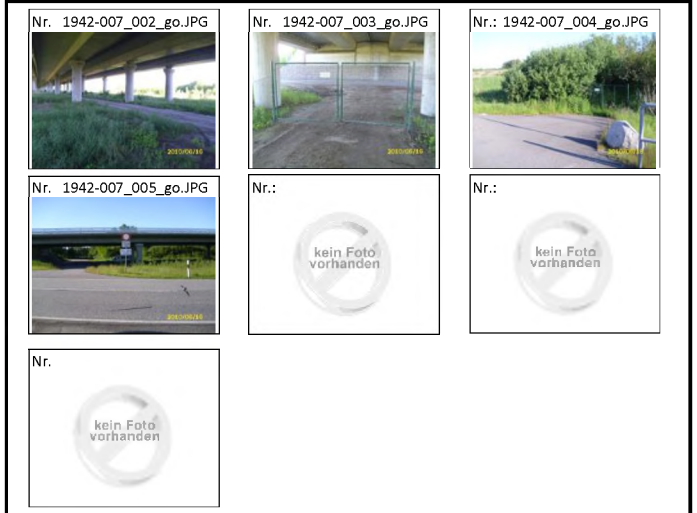
Nr.: 1942-007_001_go.JPG

Die Berme/das Moorgelände liegt tief. Bei extremen Hochwasserlagen ist das Tal / die Moorniedrung geflutet und die Wanderung für die dann eingeschlossenen Tiere nicht möglich.

Geschwindigkeitsbegrenzung	<input type="checkbox"/>	Bermen an Ufer anbinden	<input type="checkbox"/>
Trockenröhre einbringen	<input type="checkbox"/>	Wiesenzufahrten verlegen	<input type="checkbox"/>
		Komplexmaßnahmen notwendig	<input checked="" type="checkbox"/>
