Einschätzung von Durchlass-Bauwerken und Gefährdung des Fischotters

Aufnahme Nummer: 1942-008 Aufnahme-Datum: 16.06.2010

Gewässername: Trebelkanal - Torfstich
Lage: L19 Brücke tribsees
Straße: L 19
Landesstraße
Todfunde: 0

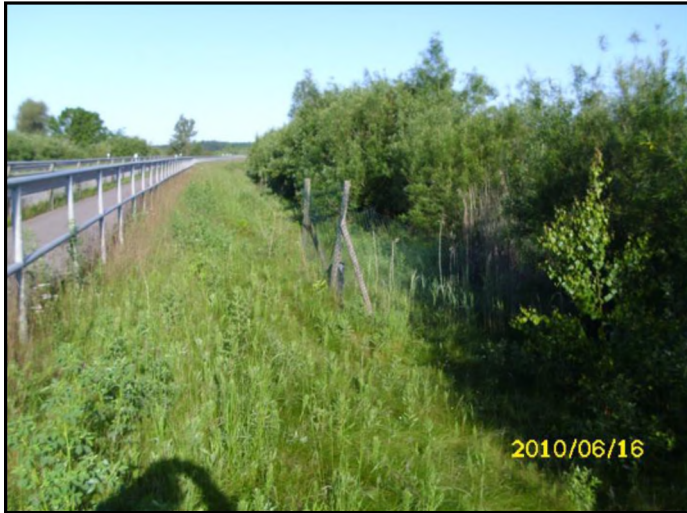
Nr.: 1942-008_001_go.JPG

Die Berme/das Moorgelände liegt tief. Bei extremem Hochwasser ist das Tal / die Moorniedrung geflutet und die Wanderung für die dann eingeschlossenen Tiere nicht möglich. Der Torfstich endet hier. Unter der Brücke befindet sich noch ein Bauweg. Der Zaun, der die Otter (und viele Rehe) eigentlich auch sicher unter der nächsten Straße durchleiten soll (Durchlass am Torfstich) ist an vielen Stellen schon umgeknickt und fehlt nördlich der Landesstraße teilweise. Außerdem fehlen im Bereich der Baustraße A20 das Torschloss und die Torflügel hängen zu hoch. Der Graben nordwestlich der Torfstiche, der in etwa in Höhe des Kanals liegt, hat gar keinen Durchlass und diese Tiere werden über einem (schadhaften) Zaun auch zum Durchlass geführt.
