Einschätzung von Durchlass-Bauwerken und Gefährdung des Fischotters

Aufnahme Nummer: 1942-009

Aufnahme-Datum: 16.06.2010

Gewässername: k.A.
Lage: A20 Brücke östl. Tribsees
Straße: A 20
Autobahn
Todfunde: 0

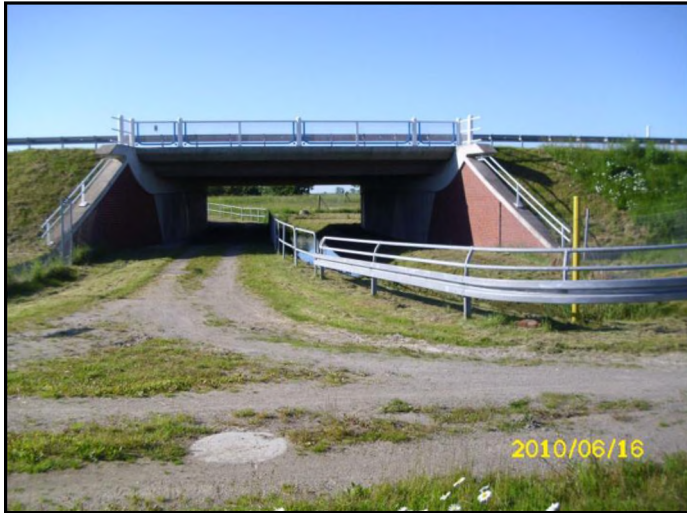
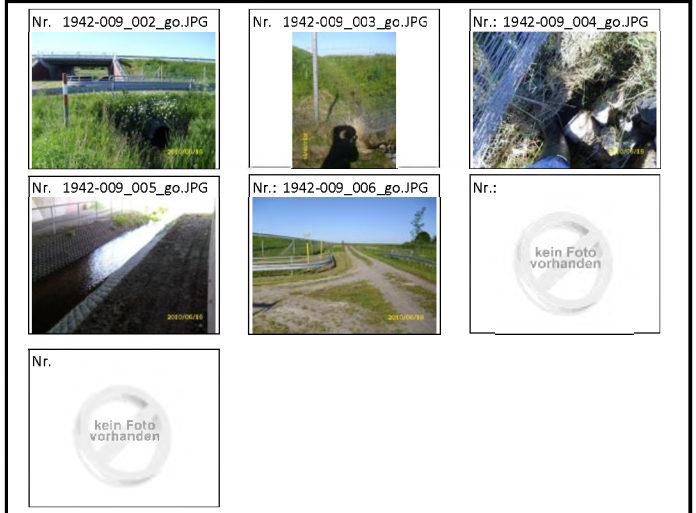
Nr.: 1942-009_001_go.JPG

Ein totes Reh liegt am Feldweg. Wie an anderen Autobahnquerungen ist auch hier festzustellen, dass Parallelwege (z.T. handelt es sich um eigens für Bau und Betrieb der Autobahn errichtete Wege) nicht ottergerecht sind und damit eine Landquerung herbeigeführt wird. Dann sind auch hier die Straßengräben offen, also über eine deutliche Senke an das Gewässer angeschlossen. Gleichzeitig ist der Zaun in dem Bereich schad-/fehlerhaft. Nicht nur für Fuchs und Dachs (und Autobahnfahrer) bleiben solche Anbindungen der Straßengräben eine Gefahrenquelle.

Geschwindigkeitsbegrenzung	<input type="checkbox"/>	Bermen an Ufer anbinden	<input checked="" type="checkbox"/>
Trockenröhre einbringen	<input type="checkbox"/>	Wiesenzufahrten verlegen	<input type="checkbox"/>
		Komplexmaßnahmen notwendig	<input type="checkbox"/>
