# Einschätzung von Durchlass-Bauwerken und Gefährdung des Fischotters

Aufnahme Nummer: 1942-010

Aufnahme-Datum: 16.06.2010

Gewässername: k.A.  
Lage: L19 brug östl tribsees  
Straße: L 19  
Landesstraße  
Todfunde: 0

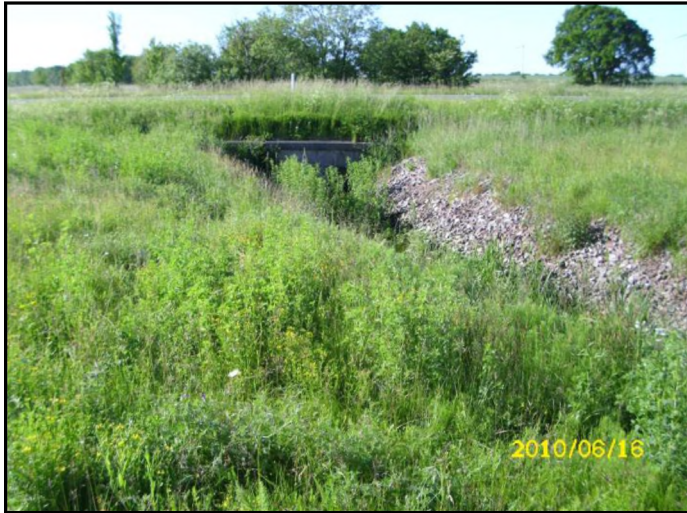
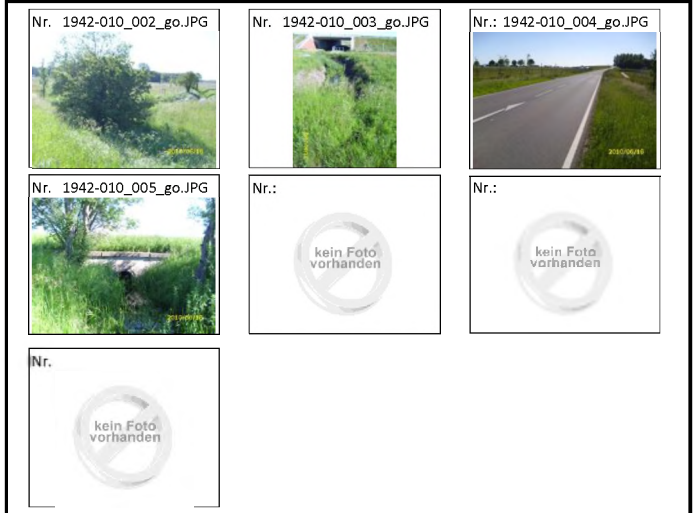
Nr.: 1942-010\_001\_go.JPG

Störfaktoren: Flutungsgefahr , Straßengraben offen mit Gewässer verbunden (in 1 oder mehr Richtungen). Gefahr, dass Otter diese Rinnen hochwandern und dann am Ende auf die Straße laufen.

Böschung ungünstig für wandernde Tiere (zum Gewässer steiler und tiefer als Böschung zur Straße). , Ungünstiges 'Länge zu Durchmesser'-Verhältnis

Bedeutung im Habitatverbund: mittel  
Verkehrsdichte: mittel  
Brückenindex: 0,013  
Durchlass-Tauglichkeit: ungeeignet

**Priorität Festlegung: sehr hoch**

Geschwindigkeitsbegrenzung	<input type="checkbox"/>	Bermen an Ufer anbinden	<input type="checkbox"/>
Trockenröhre einbringen	<input checked="" type="checkbox"/>	Wiesenzufahrten verlegen	<input type="checkbox"/>
		Komplexmaßnahmen notwendig	<input type="checkbox"/>
