Einschätzung von Durchlass-Bauwerken und Gefährdung des Fischotters

Aufnahme Nummer: 1942-011

Aufnahme-Datum: 16.06.2010

Gewässername: k.A.
Lage: L192 Tribsees mitte
Straße: L 192
Landesstraße
Todfunde: 0

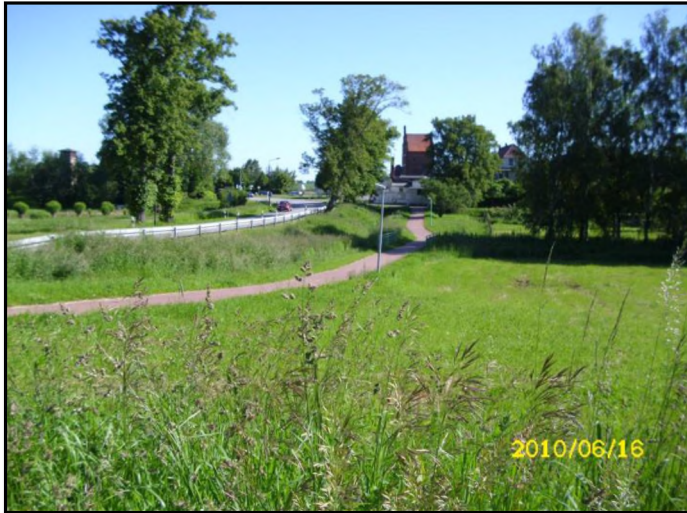
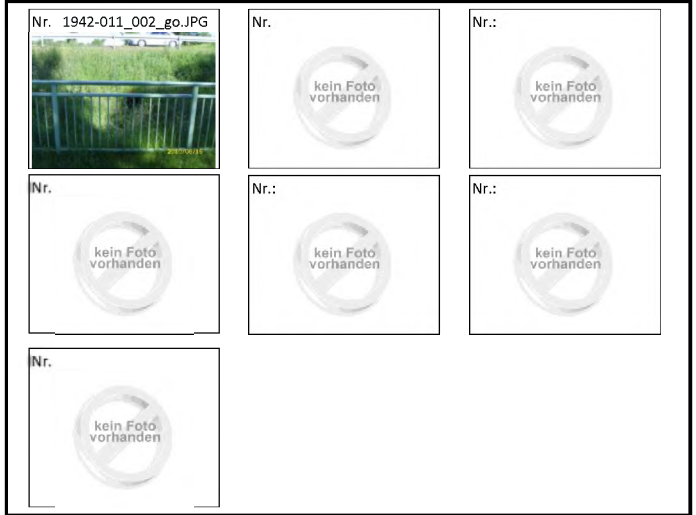
Nr.: 1942-011_001_go.JPG

Störfaktoren: Flutungsgefahr , Straßengraben offen mit Gewässer verbunden (in 1 oder mehr Richtungen). Gefahr, dass Otter diese Rinnen hochwandern und dann am Ende auf die Straße laufen.

Parallelweg, der Otter aus dem Wasser und damit auf die Böschung und dichter an die Straße führt. , Ungünstiges 'Länge zu Durchmesser'-Verhältnis

Bedeutung im Habitatverbund: mittel
Verkehrsdichte: hoch
Brückenindex: 0,037
Durchlass-Tauglichkeit: ungeeignet

Geschwindigkeitsbegrenzung	<input type="checkbox"/>	Bermen an Ufer anbinden	<input type="checkbox"/>
Trockenröhre einbringen	<input checked="" type="checkbox"/>	Wiesenzufahrten verlegen	<input type="checkbox"/>
		Komplexmaßnahmen notwendig	<input type="checkbox"/>
