Einschätzung von Durchlass-Bauwerken und Gefährdung des Fischotters

Aufnahme Nummer: 1942-014

Aufnahme-Datum: 16.06.2010

Gewässername: k.A.
Lage: Siemersdorf mitte
Straße: L 19
Landesstraße
Totfunde: 1

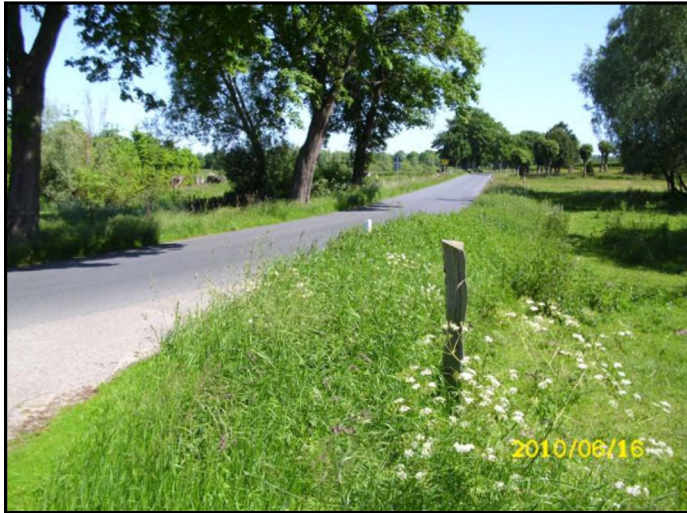
Nr.: 1942-014_001_go.JPG

Bedeutung im Habitatverbund: mittel
Verkehrsdichte: mittel
Brückenindex: 0
Durchlass-Tauglichkeit: ungeeignet

Totfundstelle ohne Durchlass oder Gewässer komplett verrohrt? Es ist wahrscheinlich, dass Tiere aus der Niederung in den hier verrohrten Gräben wechseln und dann bis zur Straße gehen. Allerdings waren die Ortsangaben zum Totfundpunkt nicht sehr genau. Es kann auch ein Totfund aus der Trebelniederung sein.

Trennung Wehr Durchlass	<input type="checkbox"/>	keine notwendig	<input checked="" type="checkbox"/>
Installation oberhalb Wehr	<input type="checkbox"/>	Markierstruktur Steinsch	<input type="checkbox"/>
Installation unterhalb Wehr	<input type="checkbox"/>	Markierstruktur Ufersubstrat	<input type="checkbox"/>
Entfernung Rechen	<input type="checkbox"/>	Markierstruktur Laufbohle fest	<input type="checkbox"/>
Entfernung sonstige Hindernisse	<input type="checkbox"/>	Markierstruktur Laufbohle schwimmend	<input type="checkbox"/>
Kastendurchlass/Maul eins. Berme	<input type="checkbox"/>	Markierstruktur Podest	<input type="checkbox"/>
Kastendurchlass/Maul beids. Berme	<input checked="" type="checkbox"/>	Verrohrung öffnen	<input type="checkbox"/>
Markierstruktur einseitig	<input type="checkbox"/>	Leit-/Schutzzäune notwendig	<input type="checkbox"/>
Markierstruktur beidseitig	<input type="checkbox"/>	Leitstrukturen/ -senken einrichten	<input type="checkbox"/>

Geschwindigkeitsbegrenzung	<input type="checkbox"/>	Bermen an Ufer anbinden	<input type="checkbox"/>
Trockenröhre einbringen	<input type="checkbox"/>	Wiesenzufahrten verlegen	<input type="checkbox"/>
		Komplexmaßnahmen notwendig	<input checked="" type="checkbox"/>
