# Einschätzung von Durchlass-Bauwerken und Gefährdung des Fischotters

Aufnahme Nummer: 1942-015 Aufnahme-Datum: 16.06.2010

Gewässername: k.A.  
Lage: Tribsees-Langsdorf Höhe Altarm/totfund  
Straße: L 19  
Landesstraße  
Totfunde: 2

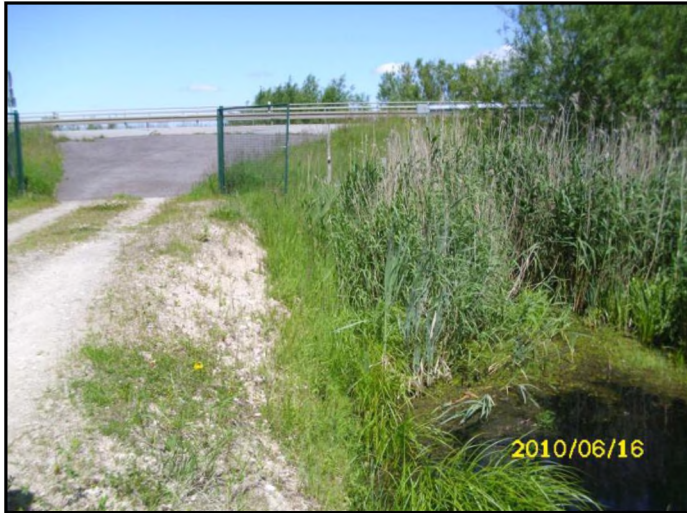
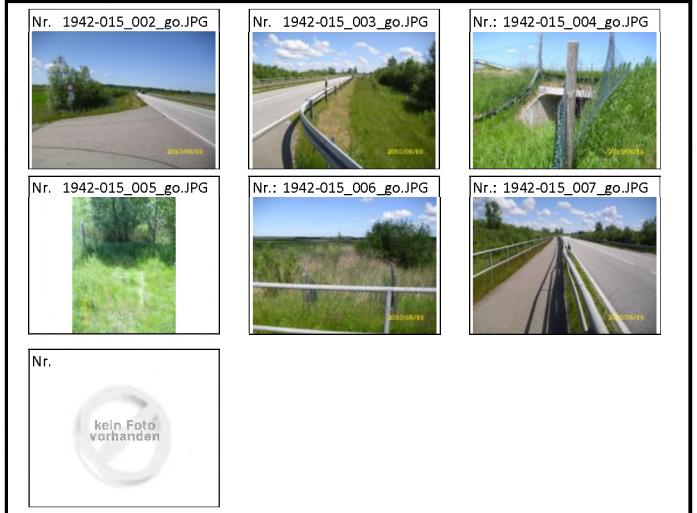
Nr.: 1942-015\_001\_go.JPG

Bedeutung im Habitatverbund: sehr hoch  
Verkehrsdichte: mittel  
Brückenindex: 0  
Durchlass-Tauglichkeit: ungeeignet

Es gibt seit dem Neubau der Straße in diesem Bereich 2 Durchlässe. Einer direkt neben der Baustraße in Richtung Langsdorf und ein zweiter ca. 90 m in Richtung Tribsees. Heute ist hier das Tor auf und es sind Wechsel über der Straße, möglicherweise auch von Fischotter, zu erkennen. Nicht zu erkennen (im Schilfröhricht) ist, ob alle Zäune noch dicht sind. Insgesamt sind die Faunapassagen und die Führung dahin so ungünstig, dass die gesamte Querung als ungünstig bewertet werden muss. Weiter in Richtung Langsdorf, wo eine weitere Baustraße liegt, wurden Zaun und Tor einfach entwendet.
