Einschätzung von Durchlass-Bauwerken und Gefährdung des Fischotters

Aufnahme Nummer: 1942-016

Aufnahme-Datum: 16.06.2010

Gewässername: k.A.
Lage: Langsdorf ost
Straße: A 20
Autobahn
Totfunde: 0

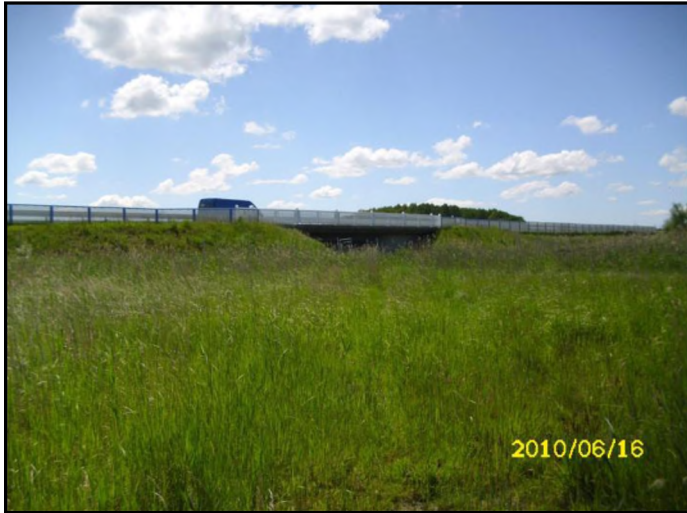
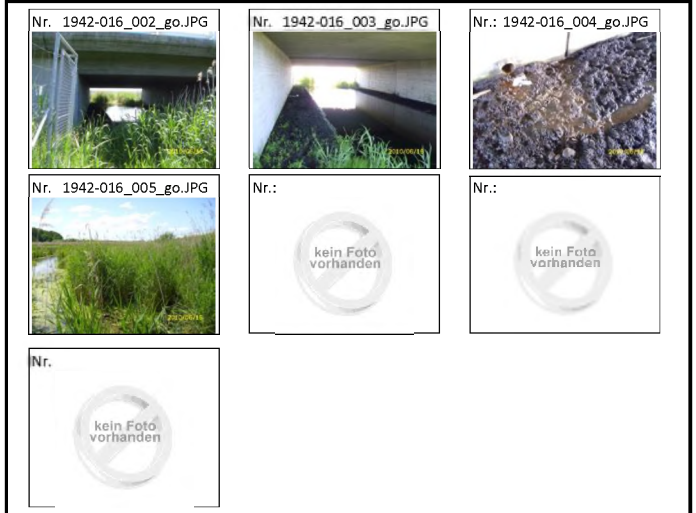
Nr.: 1942-016_001_go.JPG

Störfaktoren: Knick im Gewässerverlauf. Gefahr, dass Otter den kürzesten Weg wählen

Bedeutung im Habitatverbund: sehr hoch
Verkehrsdichte: hoch
Brückenindex: 0,804
Durchlass-Tauglichkeit: bedingt geeignet

Trennung Wehr Durchlass	<input type="checkbox"/>	keine notwendig	<input type="checkbox"/>
Installation oberhalb Wehr	<input type="checkbox"/>	Markierstruktur Steinsch	<input type="checkbox"/>
Installation unterhalb Wehr	<input type="checkbox"/>	Markierstruktur Ufersubstrat	<input checked="" type="checkbox"/>
Entfernung Rechen	<input type="checkbox"/>	Markierstruktur Laufbohle fest	<input type="checkbox"/>
Entfernung sonstige Hindernisse	<input type="checkbox"/>	Markierstruktur Laufbohle schwimmend	<input type="checkbox"/>
Kastendurchlass/Maul eins. Berme	<input type="checkbox"/>	Markierstruktur Podest	<input type="checkbox"/>
Kastendurchlass/Maul beids. Berme	<input checked="" type="checkbox"/>	Verrohrung öffnen	<input type="checkbox"/>
Markierstruktur einseitig	<input type="checkbox"/>	Leit-/Schutzzäune notwendig	<input type="checkbox"/>
Markierstruktur beidseitig	<input type="checkbox"/>	Leitstrukturen/ -senken einrichten	<input type="checkbox"/>
