Einschätzung von Durchlass-Bauwerken und Gefährdung des Fischotters

Aufnahme Nummer: 1942-017

Aufnahme-Datum: 16.06.2010

Gewässername: k.A.
Lage: langsdorf ost A20
Straße: L 19
Landesstraße
Todfunde: 1

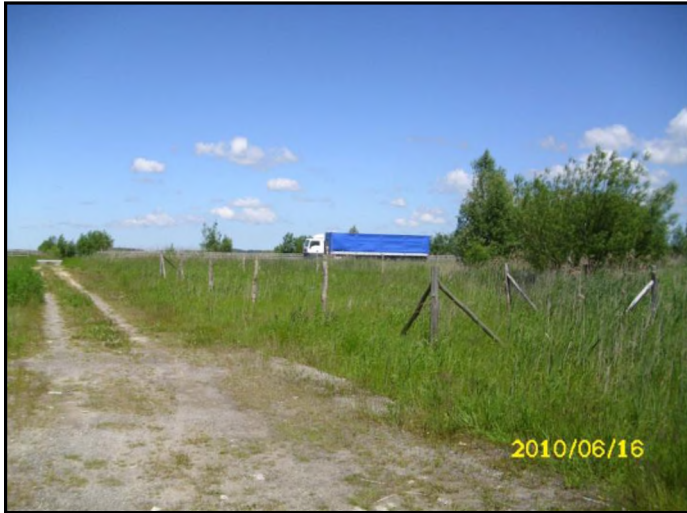
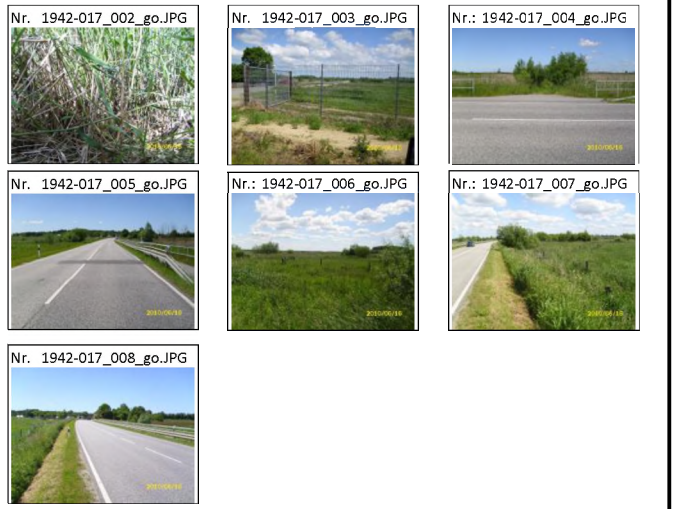
Nr.: 1942-017_001_go.JPG

Störfaktoren: geflutet/fehlt KB"Faunapassagen fehlen, Tor/Zaun von der Führung her fehlerhaft plziert und ausserdem inkl Toranlage entwendet. Schwein/reh/Fuchs/Biber/Otter haben Nordseite den Zaun niedergedrückt.

Durchlass vollständig geflutet , Straßengraben offen mit Gewässer verbunden (in 1 oder mehr Richtungen). Gefahr, dass Otter diese Rinnen hochwandern und dann am Ende auf die Straße laufen.

Bedeutung im Habitatverbund: sehr hoch
Verkehrsdichte: mittel
Brückenindex: 0
Durchlass-Tauglichkeit: ungeeignet

Geschwindigkeitsbegrenzung	<input type="checkbox"/>	Bermen an Ufer anbinden	<input type="checkbox"/>
Trockenröhre einbringen	<input checked="" type="checkbox"/>	Wiesenzufahrten verlegen	<input checked="" type="checkbox"/>
		Komplexmaßnahmen notwendig	<input checked="" type="checkbox"/>

Peter Allgeyer(Dudendorf)hat(auch i.d.Bauphase)auf d.Bedeutung d.Moorniederung f.Otterwander. u.d. Verbund aufmerksam gemacht.Enorme Dichte an Trittsiegeln unter d.A20-Brücke(nebenan)u.deutlicher Wechsel sind Bestätigung f.eine erford.Nachbesserung.
